## FOTO SURVEY KONDISI JALAN TAHUN 2025

**RUAS JALAN : Cepit - Turi**

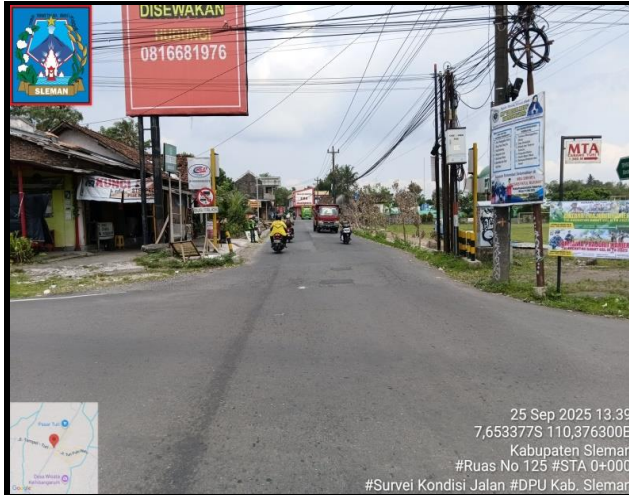
LOKASI : **STA 0+000**

KONDISI PERKERASAN : Rusak Ringan  
LEBAR PERKERASAN : 7.8 M  
TYPE PERKERASAN : Aspal

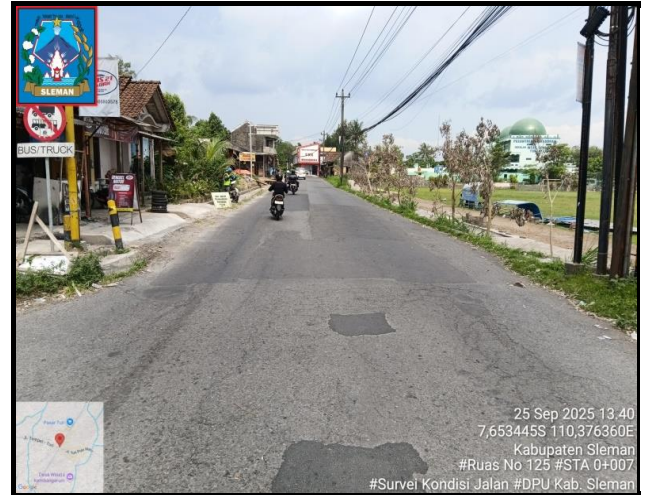
LOKASI : **STA 0+007**

KONDISI PERKERASAN : **Sedang**  
LEBAR PERKERASAN : 6.6 M  
TYPE PERKERASAN : Aspal

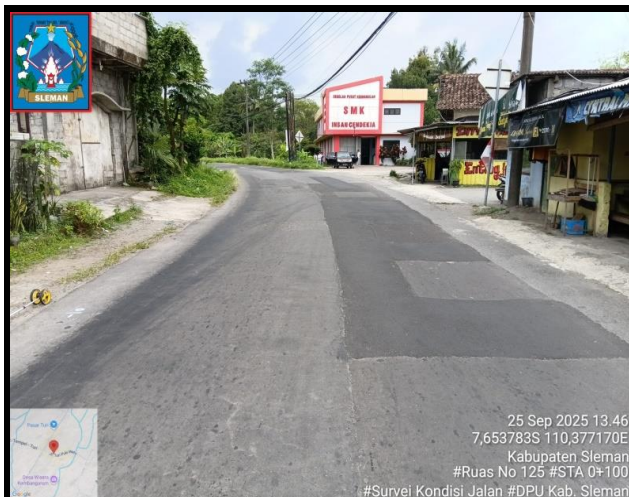
LOKASI : **STA 0+100**

KONDISI PERKERASAN : **Sedang**  
LEBAR PERKERASAN : 6.3 M  
TYPE PERKERASAN : Aspal

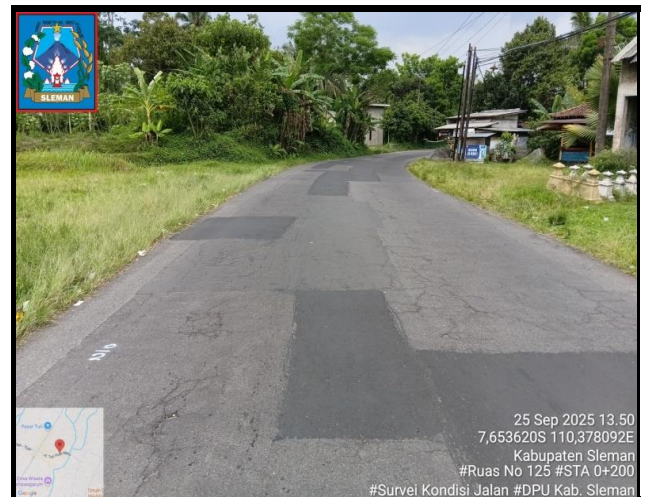
LOKASI : **STA 0+200**

KONDISI PERKERASAN : Rusak Ringan  
LEBAR PERKERASAN : 6.3 M  
TYPE PERKERASAN : Aspal

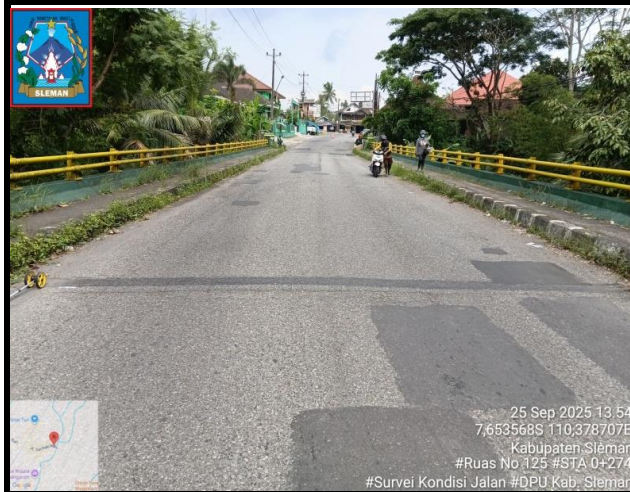
LOKASI :               **STA               0+274**

KONDISI PERKERASAN               :       Sedang  
LEBAR PERKERASAN               :       7               M  
TYPE PERKERASAN               :       Aspal

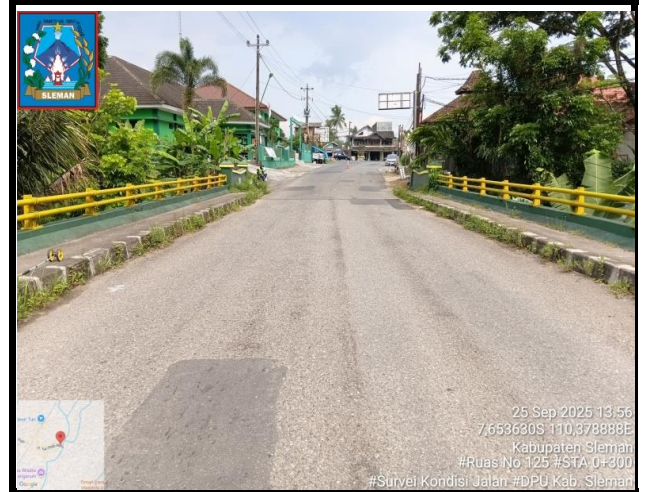
LOKASI :               **STA               0+300**

KONDISI PERKERASAN               :       Sedang  
LEBAR PERKERASAN               :       7               M  
TYPE PERKERASAN               :       Aspal

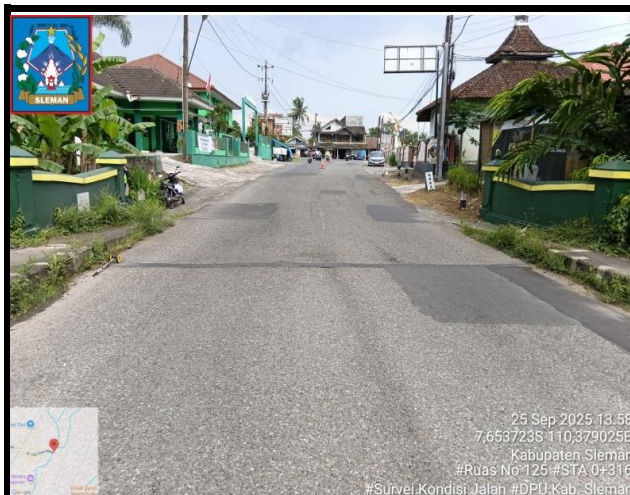
LOKASI :               **STA               0+316**

KONDISI PERKERASAN               :       Sedang  
LEBAR PERKERASAN               :       7               M  
TYPE PERKERASAN               :       Aspal

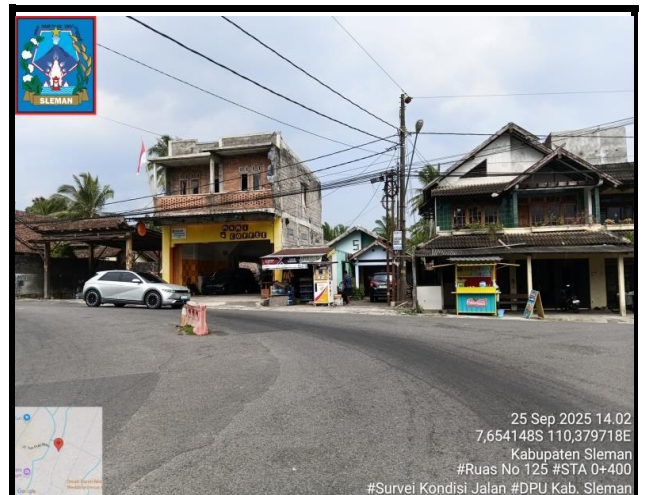
LOKASI :               **STA               0+400**

KONDISI PERKERASAN               :       Sedang  
LEBAR PERKERASAN               :       7               M  
TYPE PERKERASAN               :       Aspal

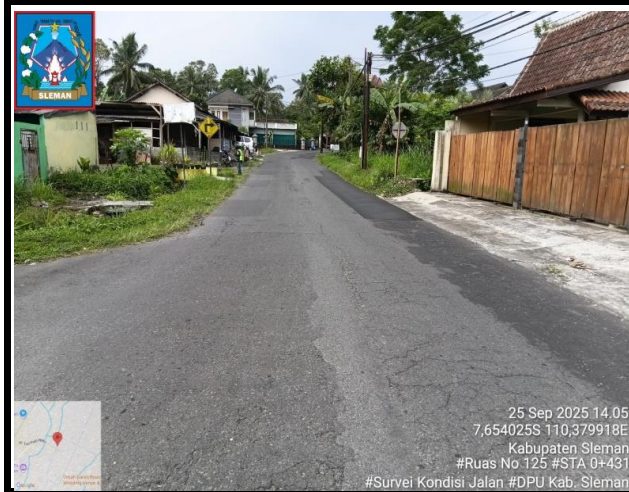
LOKASI :                **STA**                **0+431**

KONDISI PERKERASAN :                Rusak Ringan  
LEBAR PERKERASAN :                5.5                M  
TYPE PERKERASAN :                Aspal

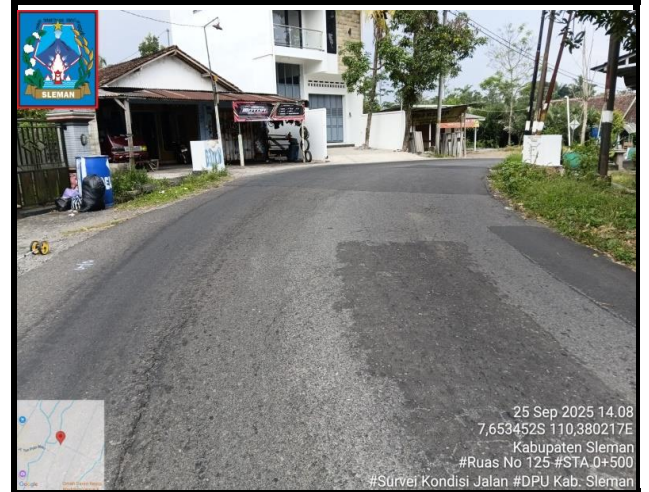
LOKASI :                **STA**                **0+500**

KONDISI PERKERASAN :                **Sedang**  
LEBAR PERKERASAN :                5.5                M  
TYPE PERKERASAN :                Aspal

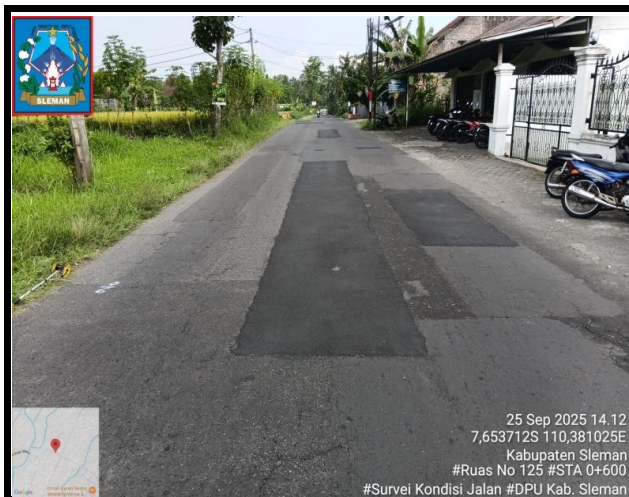
LOKASI :                **STA**                **0+600**

KONDISI PERKERASAN :                **Sedang**  
LEBAR PERKERASAN :                5.3                M  
TYPE PERKERASAN :                Aspal

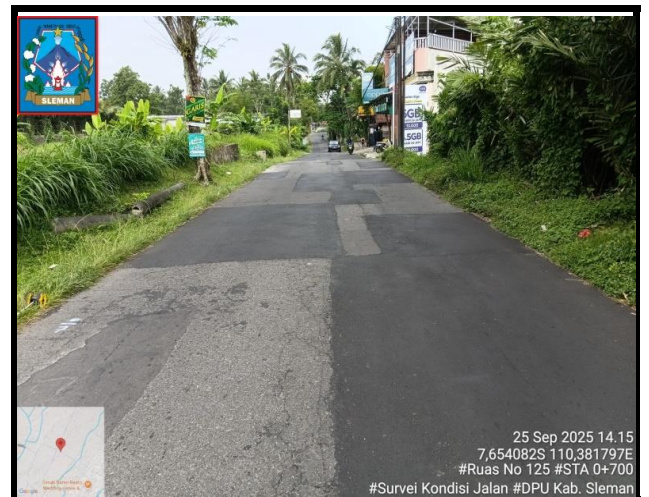
LOKASI :                **STA**                **0+700**

KONDISI PERKERASAN :                **Sedang**  
LEBAR PERKERASAN :                5.1                M  
TYPE PERKERASAN :                Aspal

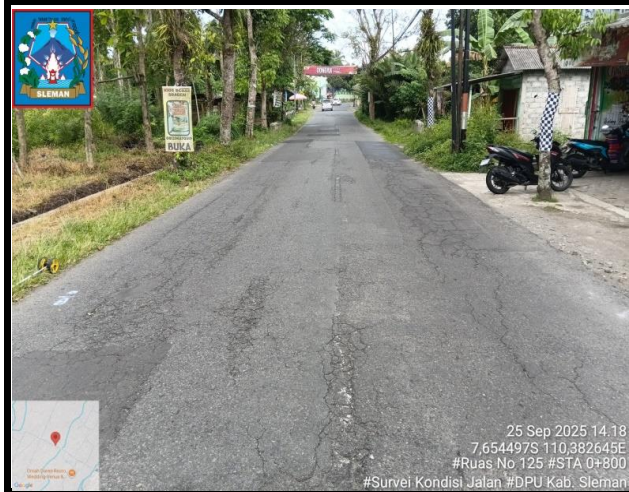
LOKASI :               **STA               0+800**

KONDISI PERKERASAN :       Rusak Ringan  
LEBAR PERKERASAN :       5.6               M  
TYPE PERKERASAN :       Aspal

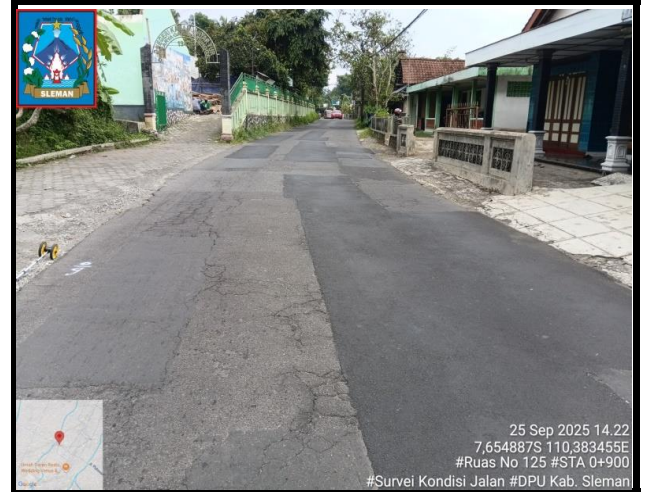
LOKASI :               **STA               0+900**

KONDISI PERKERASAN :       Rusak Ringan  
LEBAR PERKERASAN :       5.6               M  
TYPE PERKERASAN :       Aspal

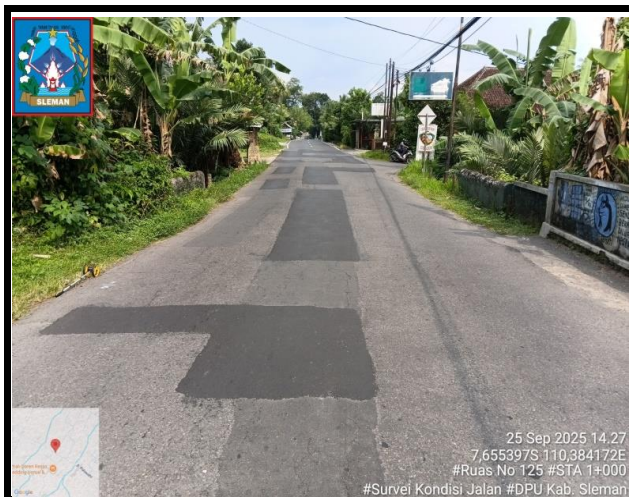
LOKASI :               **STA               1+000**

KONDISI PERKERASAN :       Rusak Ringan  
LEBAR PERKERASAN :       5.5               M  
TYPE PERKERASAN :       Aspal

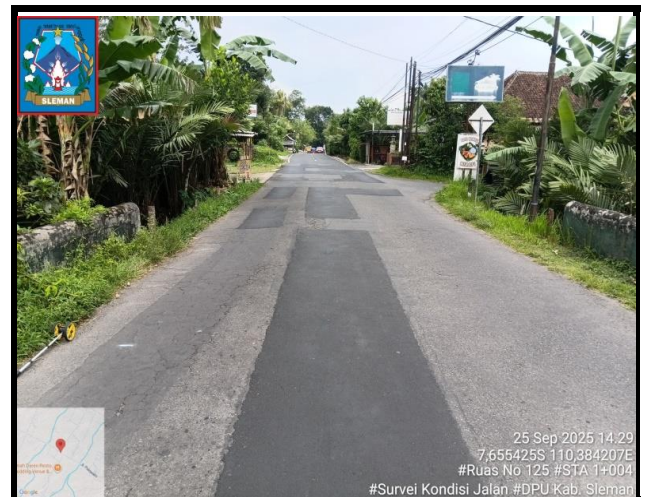
LOKASI :               **STA               1+004**

KONDISI PERKERASAN :       Rusak Ringan  
LEBAR PERKERASAN :       5.5               M  
TYPE PERKERASAN :       Aspal

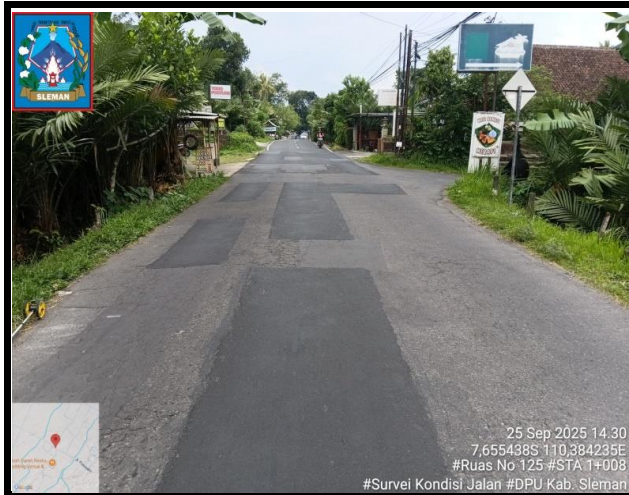
LOKASI :               **STA               1+008**

KONDISI PERKERASAN :       Rusak Ringan  
LEBAR PERKERASAN :       5.5               M  
TYPE PERKERASAN :       Aspal

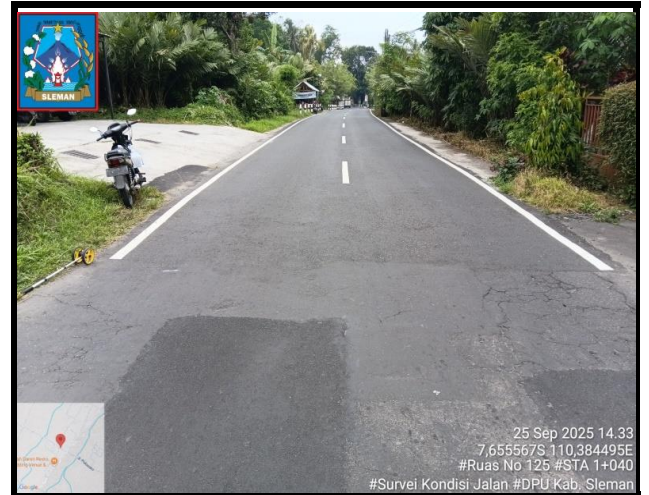
LOKASI :               **STA               1+040**

KONDISI PERKERASAN :       Baik  
LEBAR PERKERASAN :       5.4               M  
TYPE PERKERASAN :       Aspal

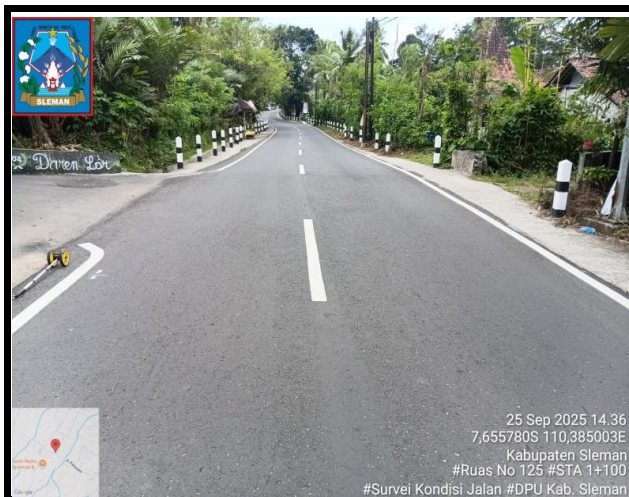
LOKASI :               **STA               1+100**

KONDISI PERKERASAN :       Baik  
LEBAR PERKERASAN :       5.3               M  
TYPE PERKERASAN :       Aspal

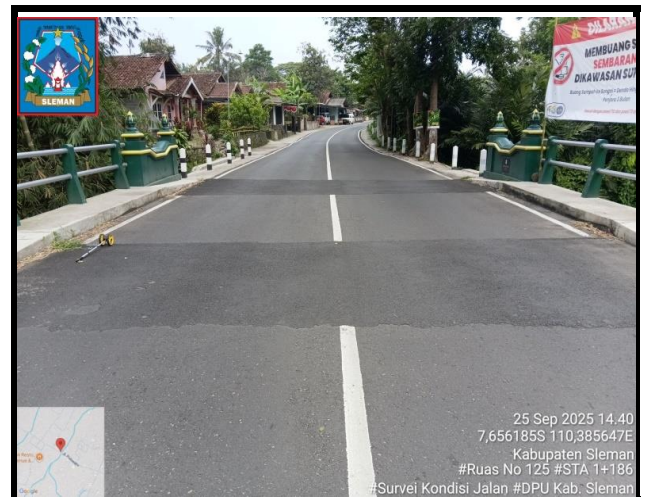
LOKASI :               **STA               1+186**

KONDISI PERKERASAN :       Sedang  
LEBAR PERKERASAN :       8               M  
TYPE PERKERASAN :       Aspal

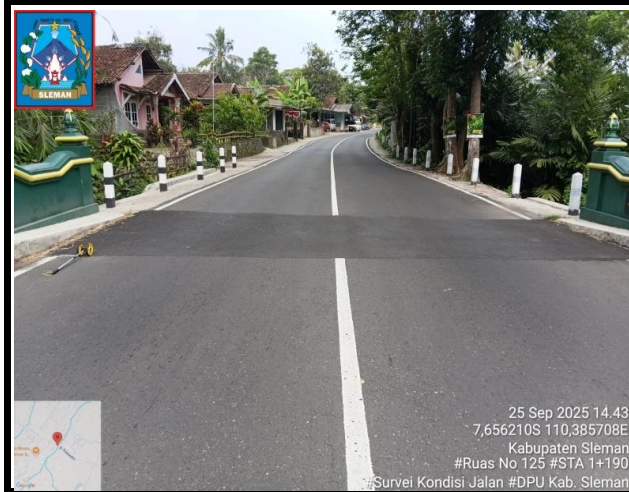
LOKASI :               **STA               1+190**

KONDISI PERKERASAN :       Sedang  
LEBAR PERKERASAN :       8               M  
TYPE PERKERASAN :       Aspal

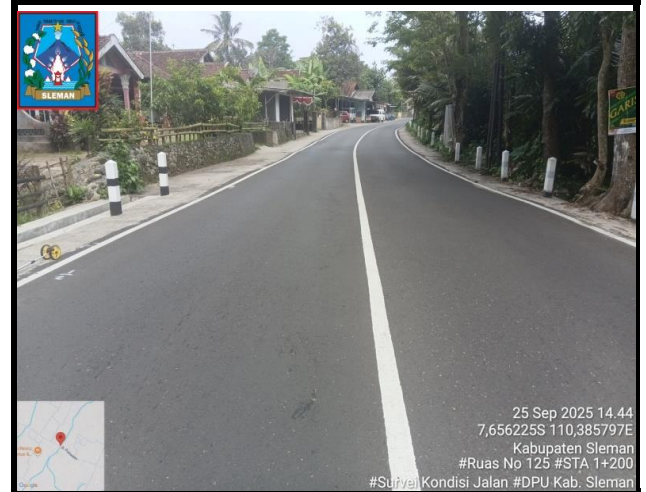
LOKASI :               **STA               1+200**

KONDISI PERKERASAN :       Baik  
LEBAR PERKERASAN :       7.3               M  
TYPE PERKERASAN :       Aspal

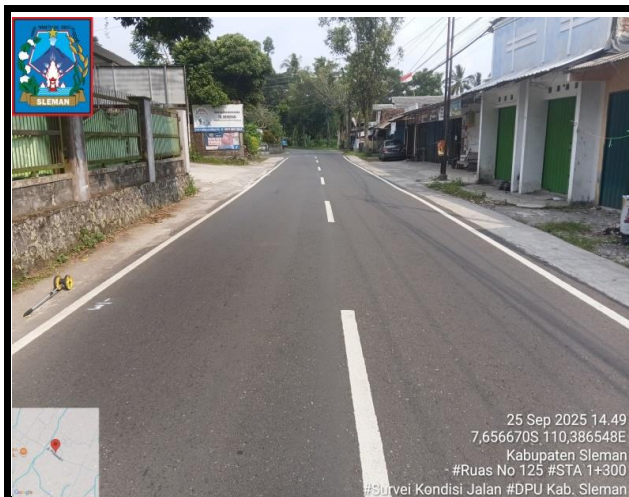
LOKASI :               **STA               1+300**

KONDISI PERKERASAN :       Baik  
LEBAR PERKERASAN :       5.7               M  
TYPE PERKERASAN :       Aspal

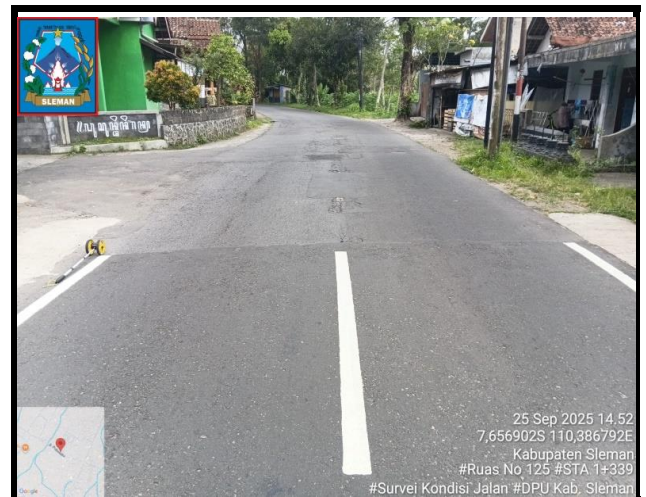
LOKASI :               **STA               1+339**

KONDISI PERKERASAN :       Rusak Ringan  
LEBAR PERKERASAN :       5.6               M  
TYPE PERKERASAN :       Aspal

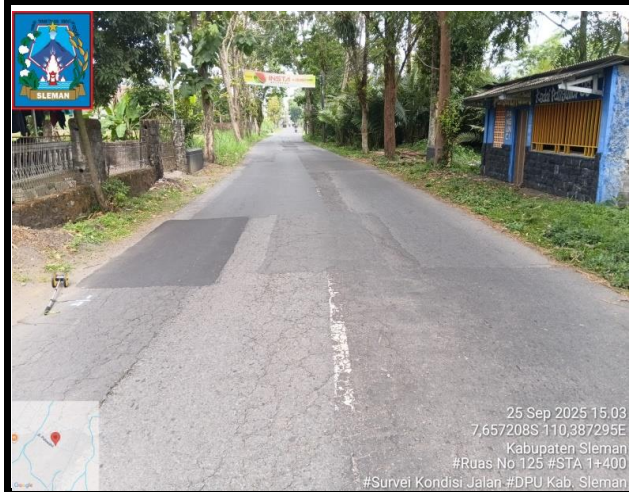
LOKASI : **STA 1+400**

KONDISI PERKERASAN : Rusak Ringan  
LEBAR PERKERASAN : 5.6 M  
TYPE PERKERASAN : Aspal

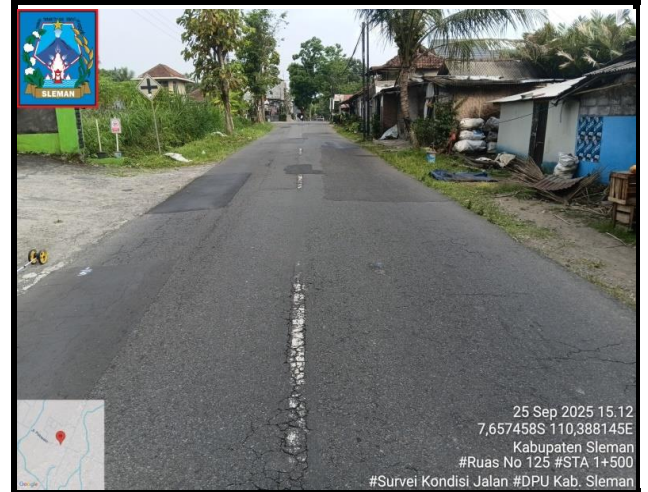
LOKASI : **STA 1+500**

KONDISI PERKERASAN : **Sedang**  
LEBAR PERKERASAN : 5.6 M  
TYPE PERKERASAN : Aspal

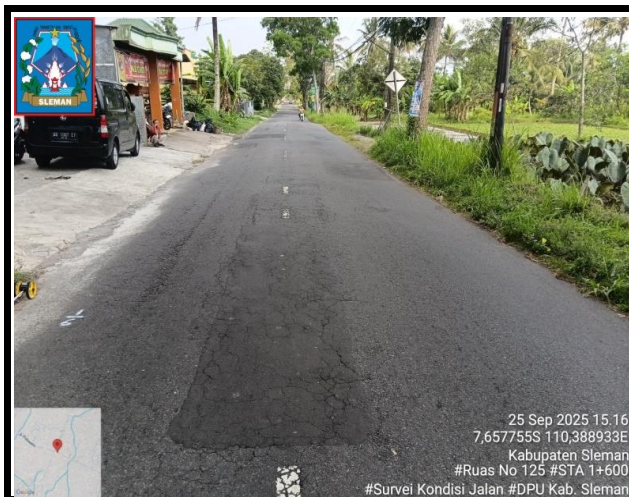
LOKASI : **STA 1+600**

KONDISI PERKERASAN : Rusak Ringan  
LEBAR PERKERASAN : 5.6 M  
TYPE PERKERASAN : Aspal

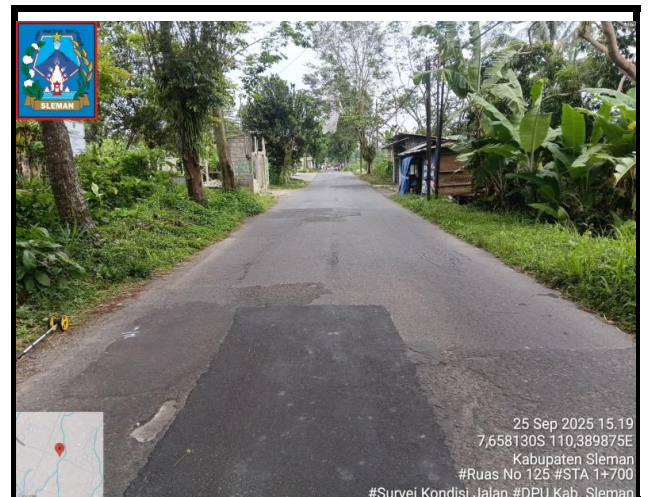
LOKASI : **STA 1+700**

KONDISI PERKERASAN : **Sedang**  
LEBAR PERKERASAN : 5.6 M  
TYPE PERKERASAN : Aspal

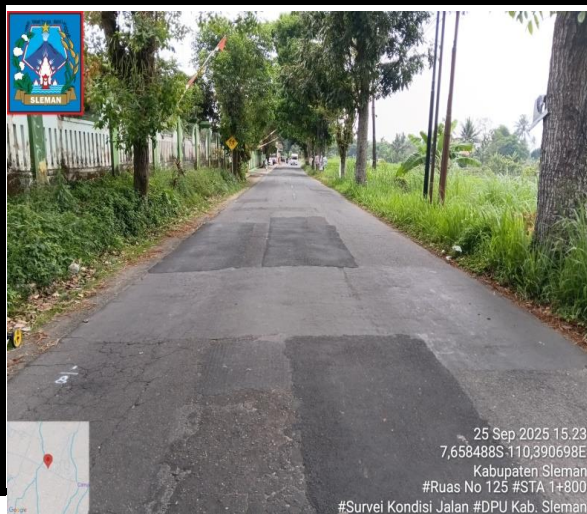
LOKASI : **STA 1+800**

KONDISI PERKERASAN : **Sedang**  
 LEBAR PERKERASAN : 5.6 M  
 TYPE PERKERASAN : Aspal

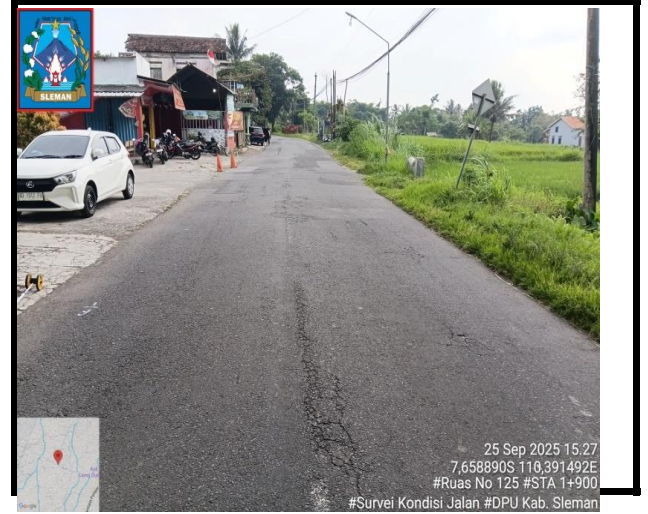
LOKASI : **STA 1+900**

KONDISI PERKERASAN : **Sedang**  
 LEBAR PERKERASAN : 5.6 M  
 TYPE PERKERASAN : Aspal

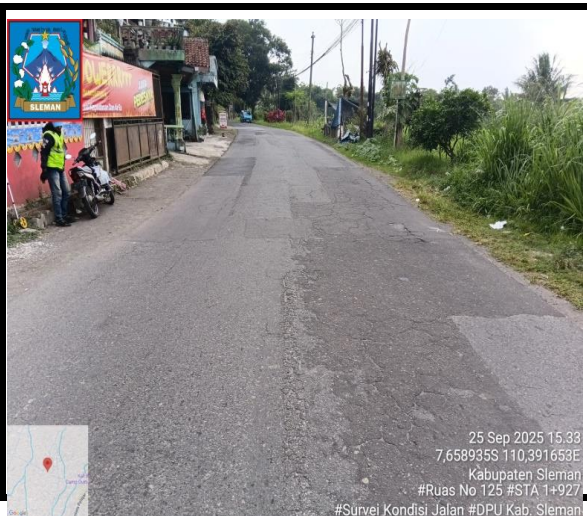
LOKASI : **STA 1+927**

KONDISI PERKERASAN : Rusak Ringan  
 LEBAR PERKERASAN : 5.4 M  
 TYPE PERKERASAN : Aspal

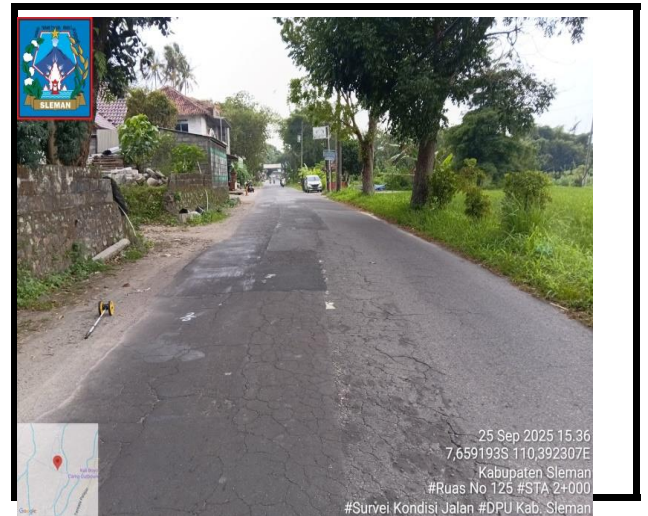
LOKASI : **STA 2+000**

KONDISI PERKERASAN : Rusak Ringan  
 LEBAR PERKERASAN : 5.4 M  
 TYPE PERKERASAN : Aspal

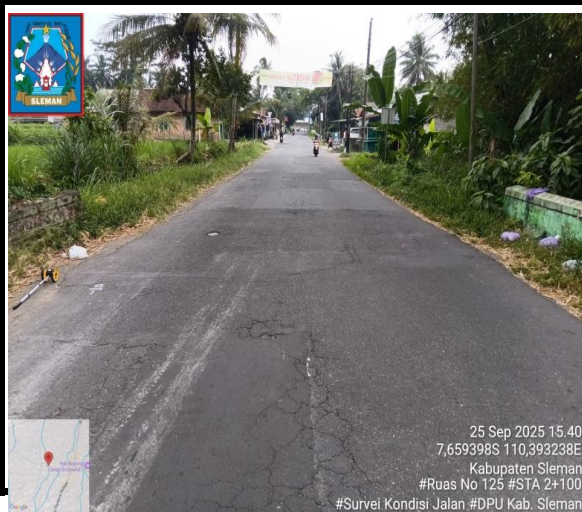
LOKASI :                **STA                2+100**

KONDISI PERKERASAN :                **Sedang**  
LEBAR PERKERASAN :                5.4                M  
TYPE PERKERASAN :                Aspal

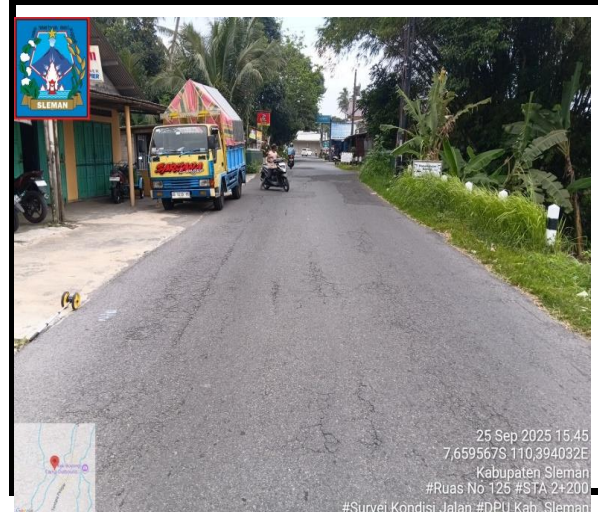
LOKASI :                **STA                2+200**

KONDISI PERKERASAN :                **Sedang**  
LEBAR PERKERASAN :                5.7                M  
TYPE PERKERASAN :                Aspal

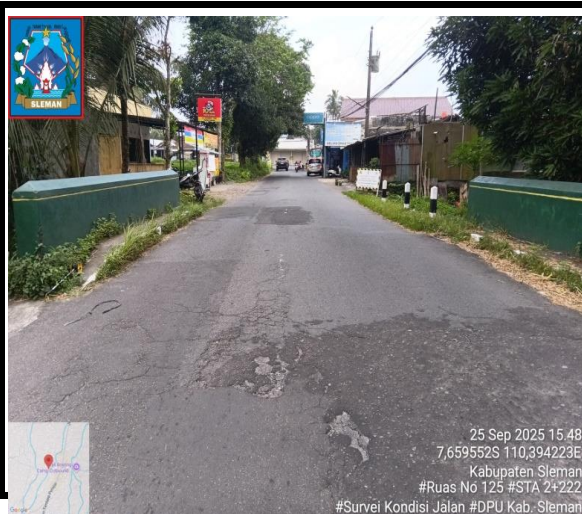
LOKASI :                **STA                2+222**

KONDISI PERKERASAN :                Rusak Ringan  
LEBAR PERKERASAN :                6                M  
TYPE PERKERASAN :                Aspal

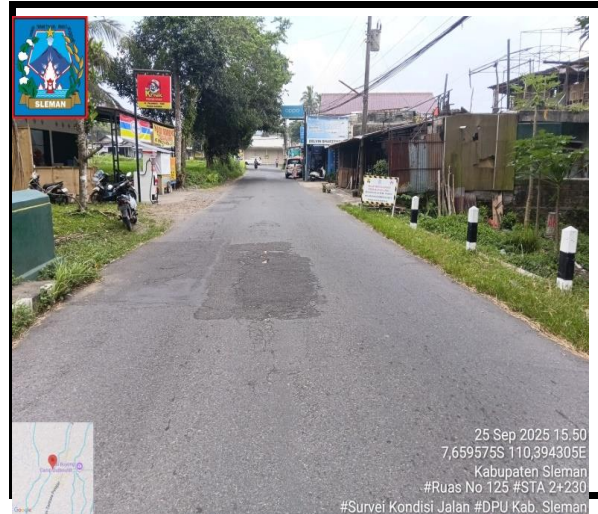
LOKASI :                **STA                2+230**

KONDISI PERKERASAN :                Rusak Ringan  
LEBAR PERKERASAN :                5.5                M  
TYPE PERKERASAN :                Aspal

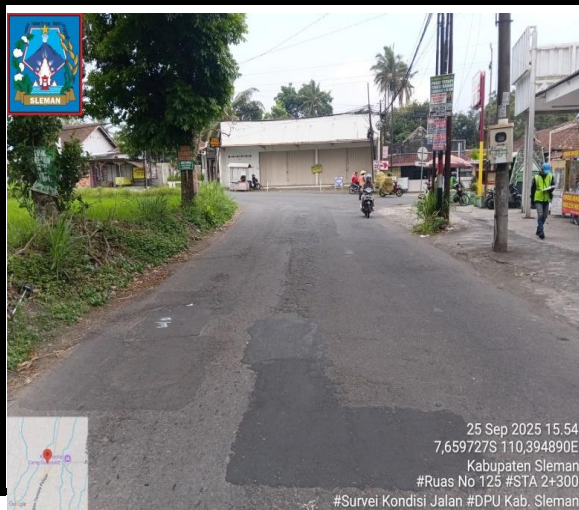
LOKASI : **STA 2+300**

KONDISI PERKERASAN : Rusak Ringan  
LEBAR PERKERASAN : 5.6 M  
TYPE PERKERASAN : Aspal

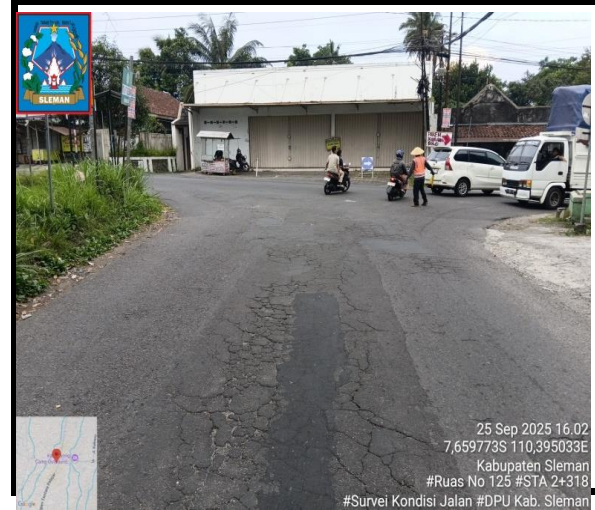
LOKASI : **STA 2+318**

KONDISI PERKERASAN : Rusak Ringan  
LEBAR PERKERASAN : 6.5 M  
TYPE PERKERASAN : Aspal

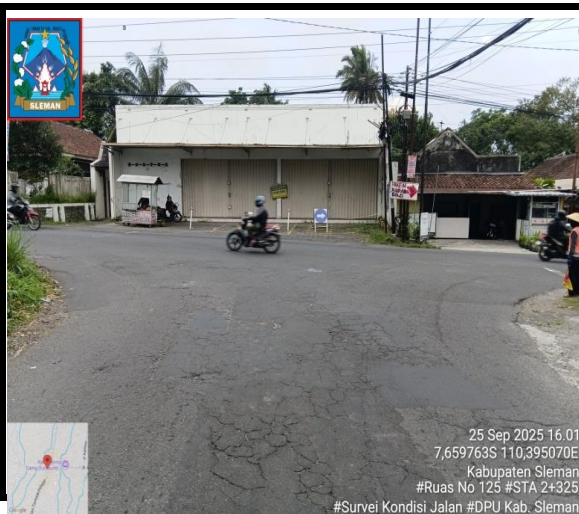
LOKASI : **STA 2+325**

KONDISI PERKERASAN : Rusak Ringan  
LEBAR PERKERASAN : 10 M  
TYPE PERKERASAN : Aspal

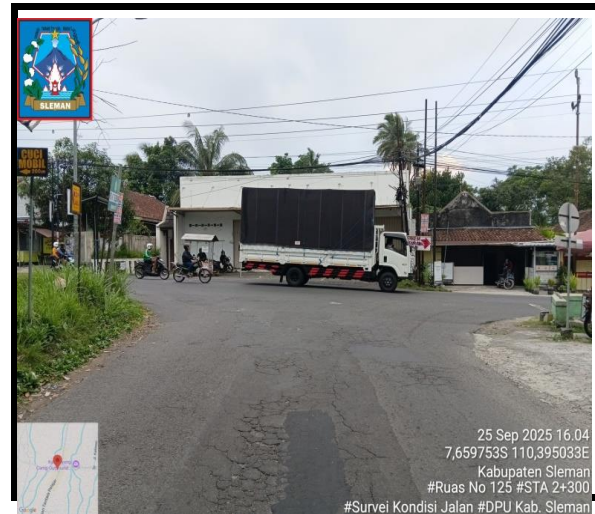
LOKASI : **STA 2+300**

KONDISI PERKERASAN : Rusak Ringan  
LEBAR PERKERASAN : 10 M  
TYPE PERKERASAN : Aspal
