## FOTO SURVEY KONDISI JALAN TAHUN 2025

RUAS JALAN : Godean-Menulis

| NO. RUAS | NAMA RUAS | DPU Kab. Sleman | PETUGAS SURVEY | HALAMAN |
| 200 | Godean-Menulis | | | 1 |

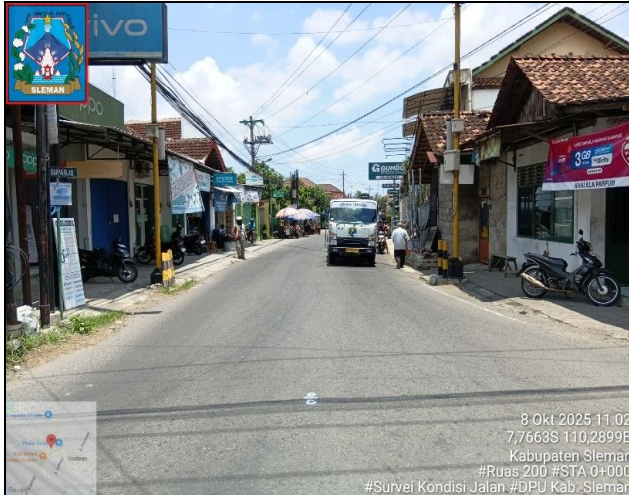
LOKASI :           **STA           0+000**

KONDISI PERKERASAN :       Baik  
LEBAR PERKERASAN       :       11           M  
TYPE PERKERASAN       :       Aspal

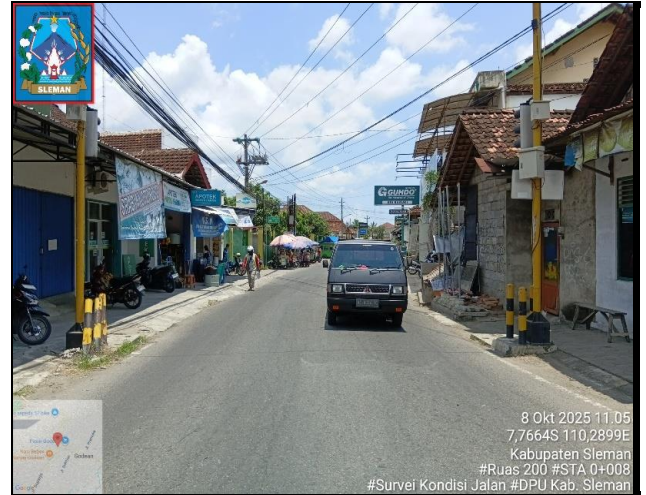
LOKASI :           **STA           0+008**

KONDISI PERKERASAN :       Baik  
LEBAR PERKERASAN       :       6.2           M  
TYPE PERKERASAN       :       Aspal

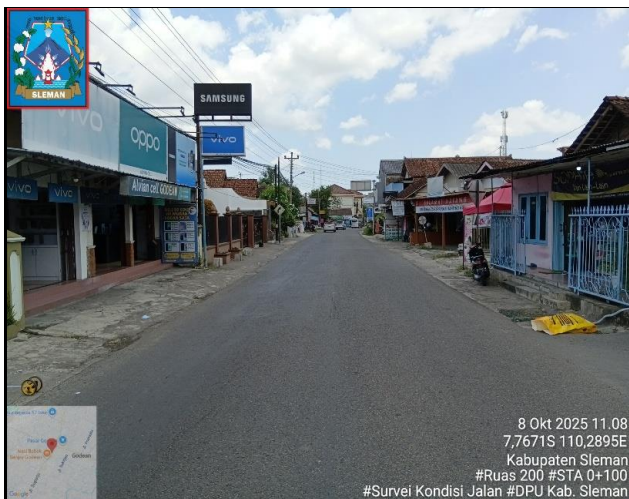
LOKASI :           **STA           0+100**

KONDISI PERKERASAN :       Sedang  
LEBAR PERKERASAN       :       6.2           M  
TYPE PERKERASAN       :       Aspal

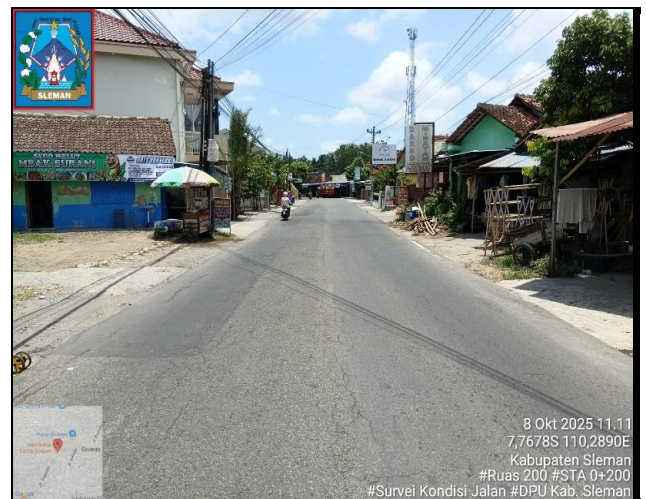
LOKASI :           **STA           0+200**

KONDISI PERKERASAN :       Sedang  
LEBAR PERKERASAN       :       6.2           M  
TYPE PERKERASAN       :       Aspal

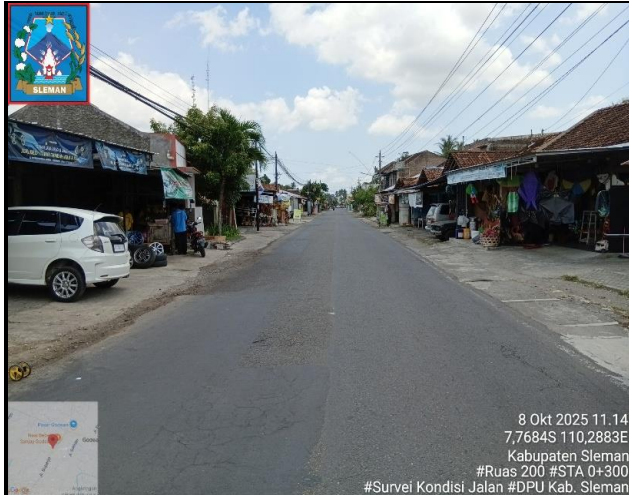
LOKASI :               **STA               0+300**

KONDISI PERKERASAN               :       Sedang  
LEBAR PERKERASAN               :       6.3               M  
TYPE PERKERASAN               :       Aspal

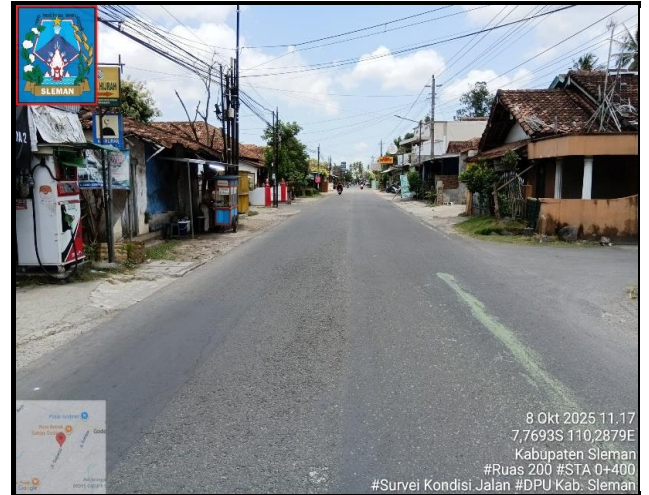
LOKASI :               **STA               0+400**

KONDISI PERKERASAN               :       Sedang  
LEBAR PERKERASAN               :       6.2               M  
TYPE PERKERASAN               :       Aspal

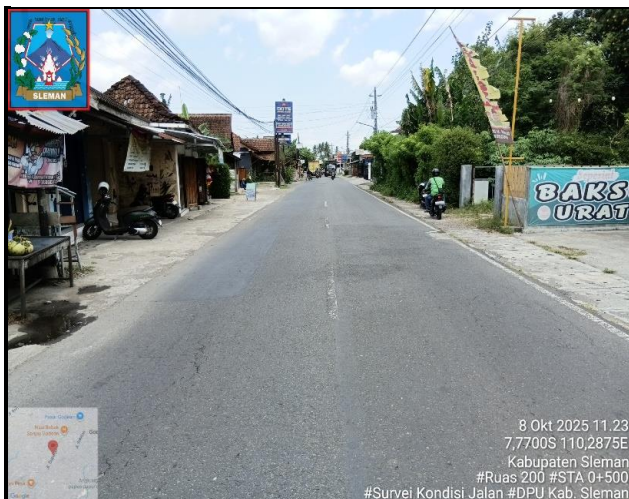
LOKASI :               **STA               0+500**

KONDISI PERKERASAN               :       Sedang  
LEBAR PERKERASAN               :       6.2               M  
TYPE PERKERASAN               :       Aspal

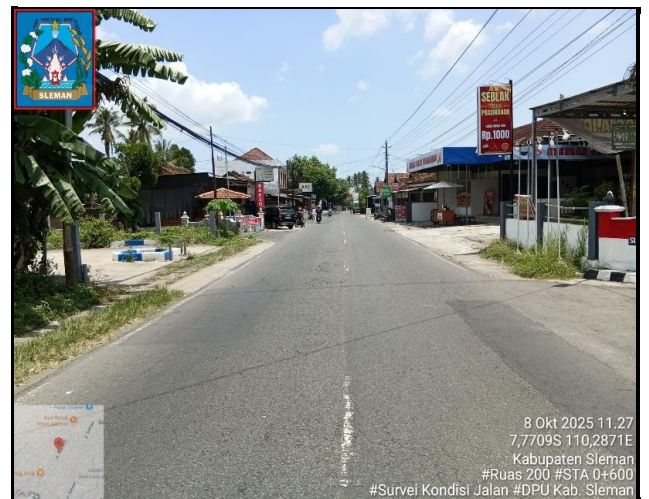
LOKASI :               **STA               0+600**

KONDISI PERKERASAN               :       Sedang  
LEBAR PERKERASAN               :       6.2               M  
TYPE PERKERASAN               :       Aspal

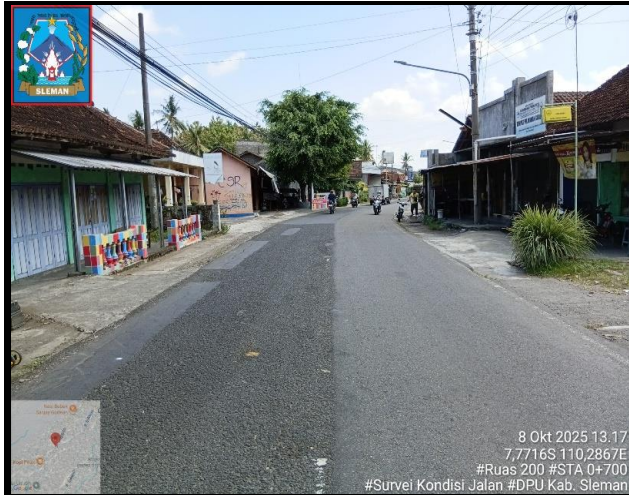
LOKASI :           **STA**                   **0+700**

KONDISI PERKERASAN :           **Sedang**  
LEBAR PERKERASAN :           6.2           M  
TYPE PERKERASAN :           Aspal

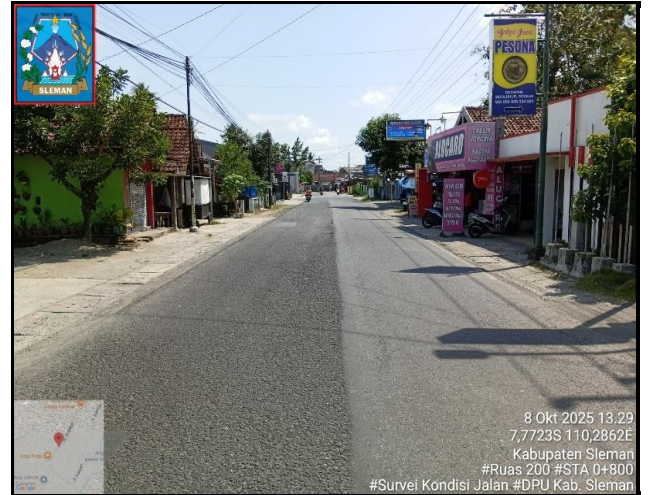
LOKASI :           **STA**                   **0+800**

KONDISI PERKERASAN :           Sedang  
LEBAR PERKERASAN :           6.2           M  
TYPE PERKERASAN :           Aspal

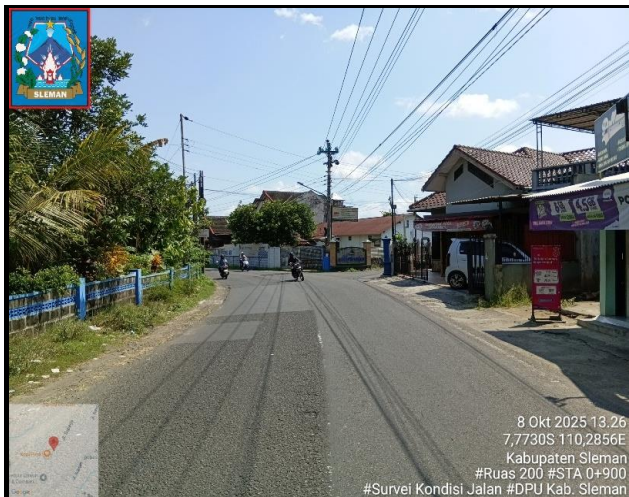
LOKASI :           **STA**                   **0+900**

KONDISI PERKERASAN :           Sedang  
LEBAR PERKERASAN :           6.4           M  
TYPE PERKERASAN :           Aspal

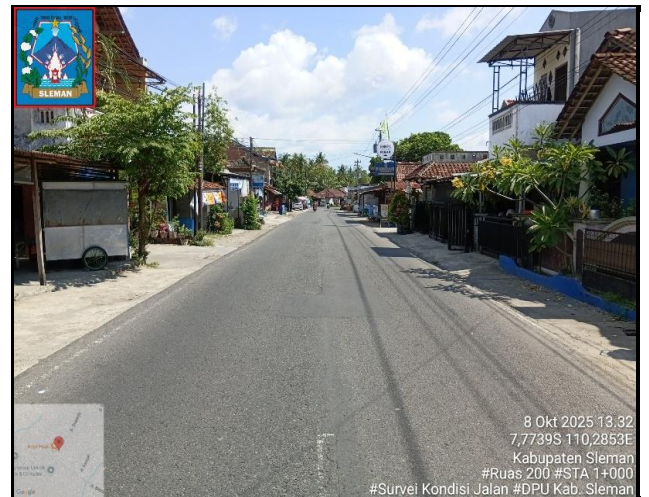
LOKASI :           **STA**                   **1+000**

KONDISI PERKERASAN :           Sedang  
LEBAR PERKERASAN :           6.2           M  
TYPE PERKERASAN :           Aspal

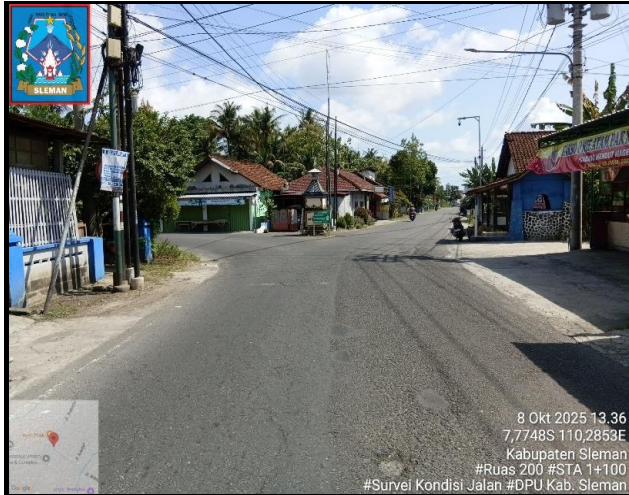
LOKASI : **STA 1+100**

KONDISI PERKERASAN : Sedang  
LEBAR PERKERASAN : 6.2 M  
TYPE PERKERASAN : Aspal

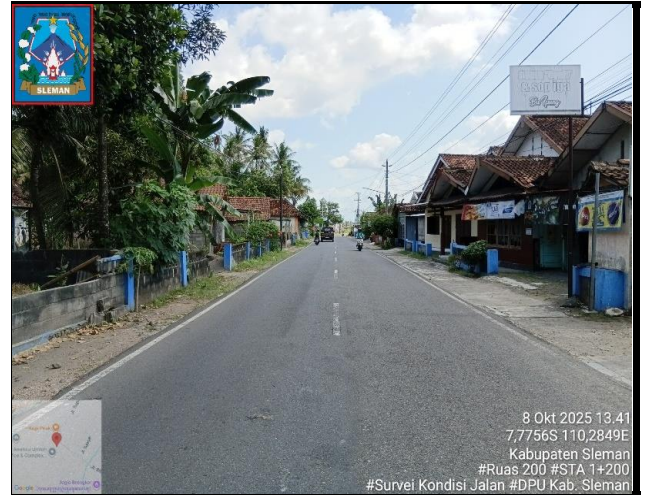
LOKASI : **STA 1+200**

KONDISI PERKERASAN : Baik  
LEBAR PERKERASAN : 6.2 M  
TYPE PERKERASAN : Aspal

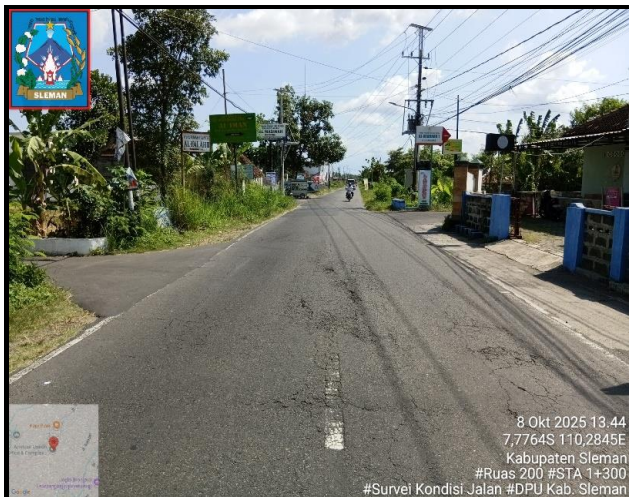
LOKASI : **STA 1+300**

KONDISI PERKERASAN : Rusak Ringan  
LEBAR PERKERASAN : 6 M  
TYPE PERKERASAN : Aspal

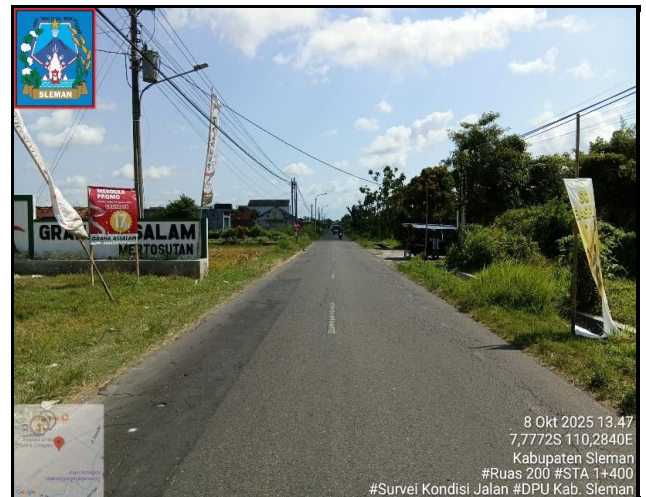
LOKASI : **STA 1+400**

KONDISI PERKERASAN : Rusak Ringan  
LEBAR PERKERASAN : 5.3 M  
TYPE PERKERASAN : Aspal

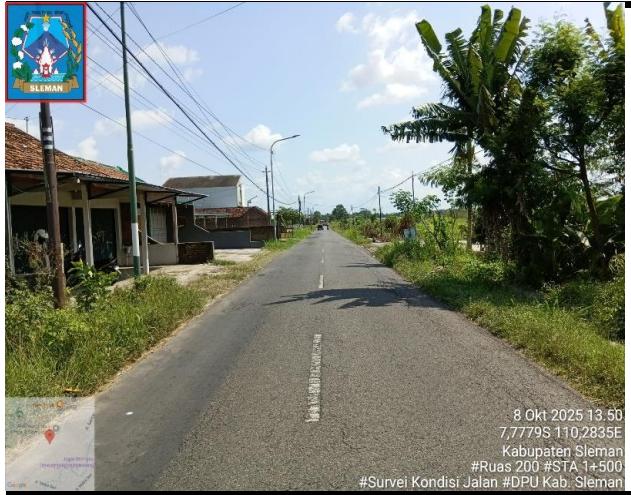
LOKASI :               **STA               1+500**

KONDISI PERKERASAN :               **Sedang**  
LEBAR PERKERASAN :               5.5               M  
TYPE PERKERASAN :               Aspal

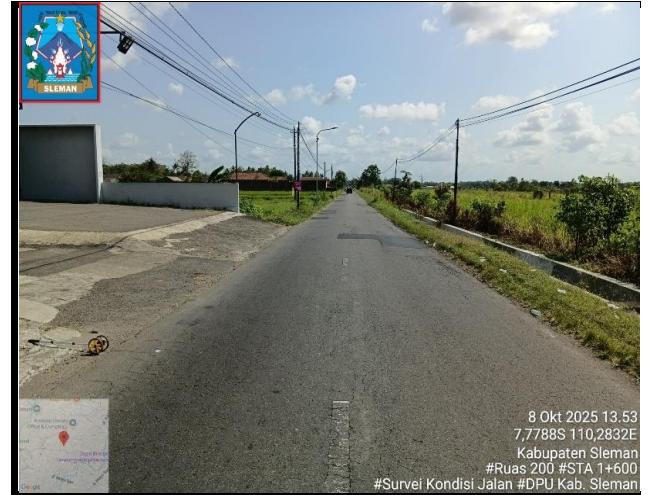
LOKASI :               **STA               1+600**

KONDISI PERKERASAN :               **Sedang**  
LEBAR PERKERASAN :               5.1               M  
TYPE PERKERASAN :               Aspal

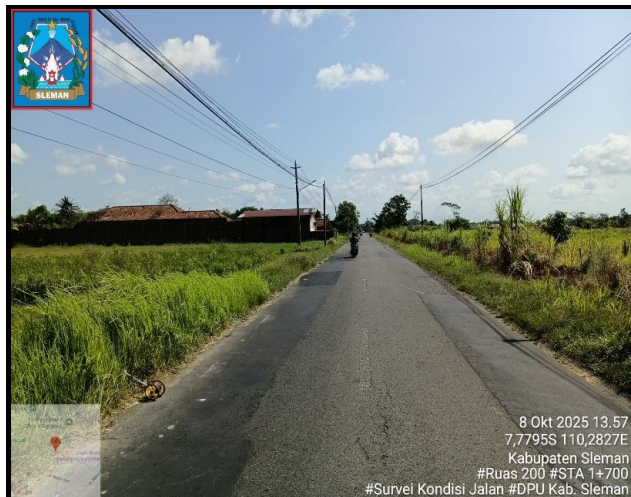
LOKASI :               **STA               1+700**

KONDISI PERKERASAN :               **Sedang**  
LEBAR PERKERASAN :               5.3               M  
TYPE PERKERASAN :               Aspal

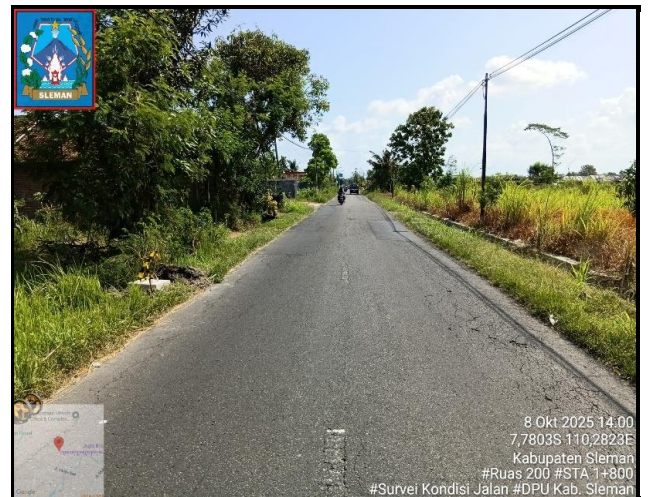
LOKASI :               **STA               1+800**

KONDISI PERKERASAN :               Rusak Ringan  
LEBAR PERKERASAN :               5               M  
TYPE PERKERASAN :               Aspal

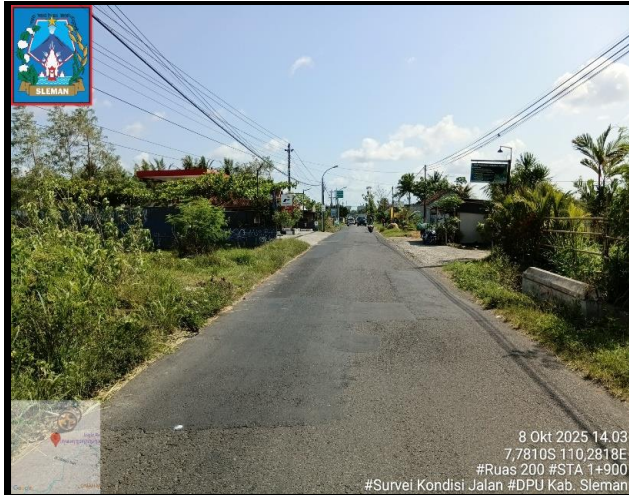
LOKASI :                **STA**                **1+900**

KONDISI PERKERASAN :                **Sedang**  
LEBAR PERKERASAN :                5                M  
TYPE PERKERASAN :                Aspal

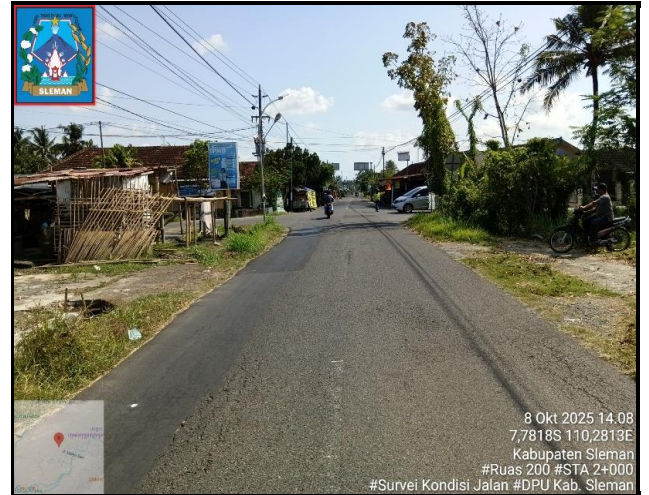
LOKASI :                **STA**                **2+000**

KONDISI PERKERASAN :                Rusak Ringan  
LEBAR PERKERASAN :                5                M  
TYPE PERKERASAN :                Aspal

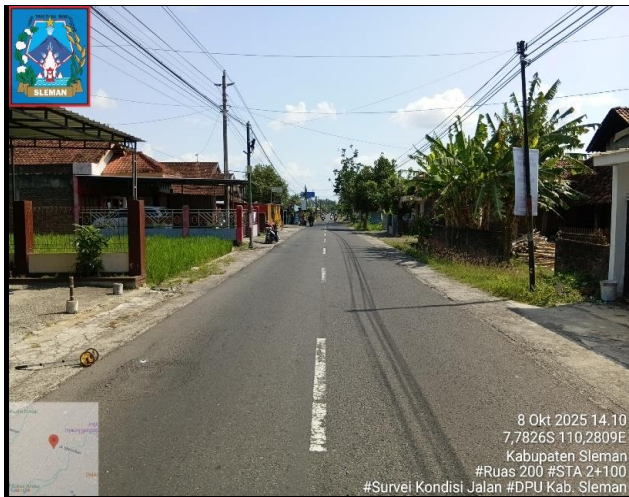
LOKASI :                **STA**                **2+100**

KONDISI PERKERASAN :                **Sedang**  
LEBAR PERKERASAN :                5.2                M  
TYPE PERKERASAN :                Aspal

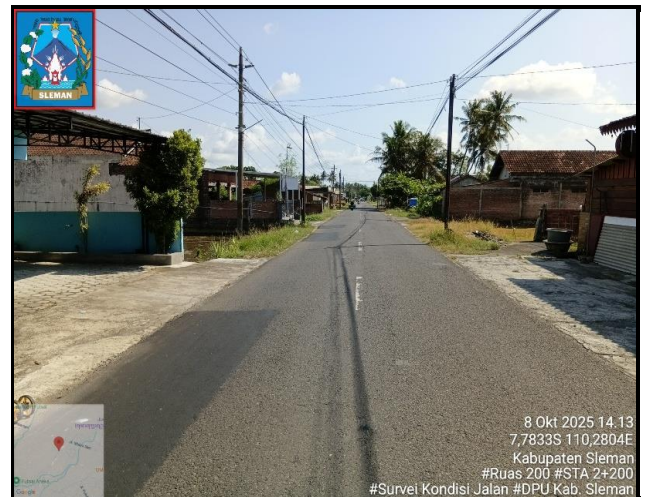
LOKASI :                **STA**                **2+200**

KONDISI PERKERASAN :                **Sedang**  
LEBAR PERKERASAN :                5.2                M  
TYPE PERKERASAN :                Aspal

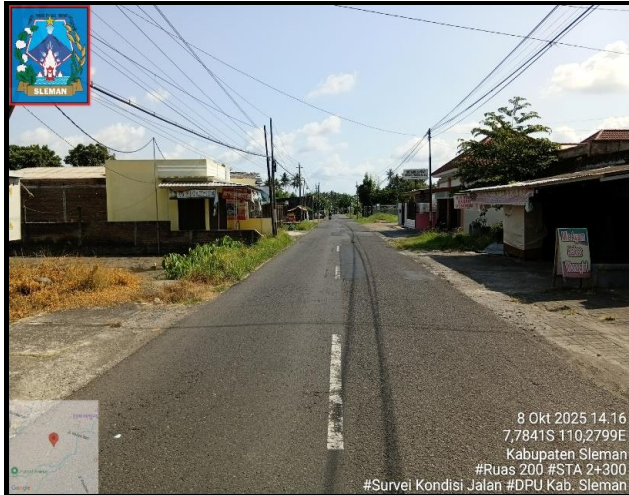
LOKASI : STA 2+300

KONDISI PERKERASAN : Sedang  
LEBAR PERKERASAN : 5 M  
TYPE PERKERASAN : Aspal

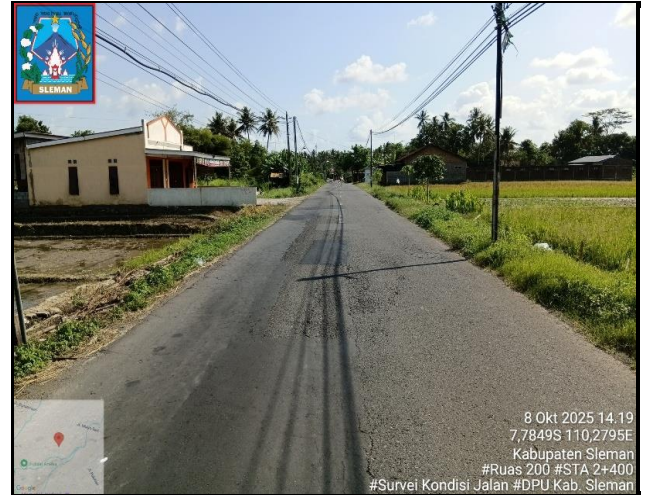
LOKASI : STA 2+400

KONDISI PERKERASAN : Rusak Ringan  
LEBAR PERKERASAN : 5 M  
TYPE PERKERASAN : Aspal

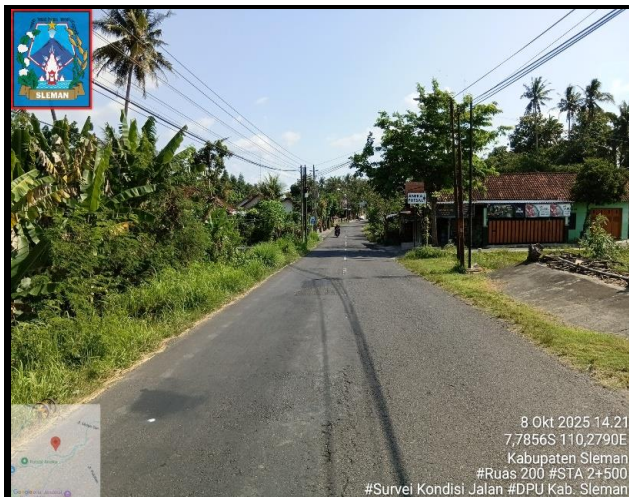
LOKASI : STA 2+500

KONDISI PERKERASAN : Sedang  
LEBAR PERKERASAN : 5.2 M  
TYPE PERKERASAN : Aspal

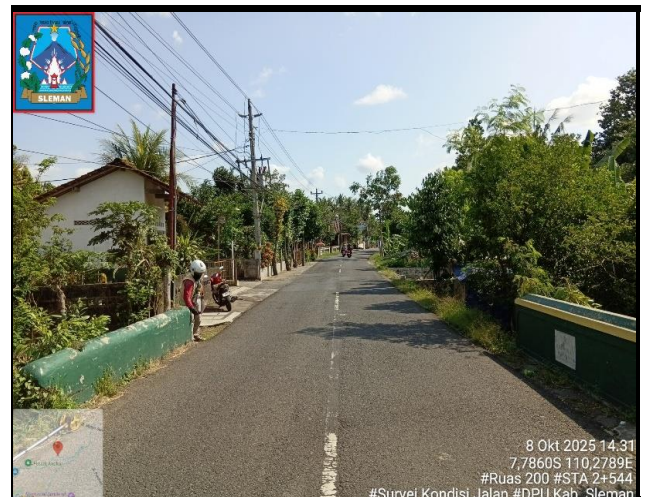
LOKASI : STA 2+544

KONDISI PERKERASAN : Sedang  
LEBAR PERKERASAN : 5.2 M  
TYPE PERKERASAN : Aspal

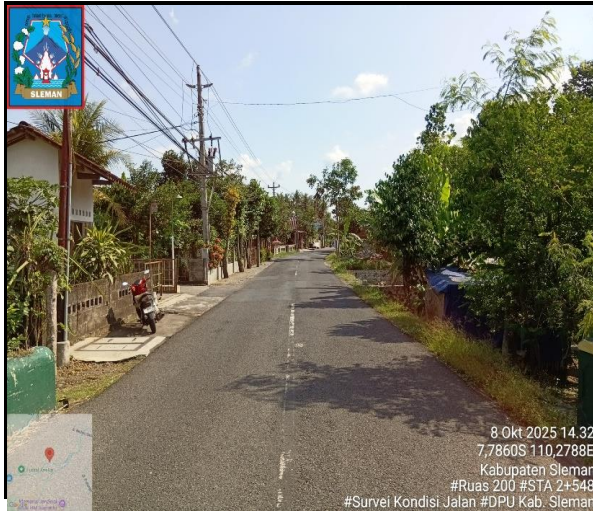
LOKASI : **STA 2+548**

KONDISI PERKERASAN : **Sedang**  
 LEBAR PERKERASAN : 5.2 M  
 TYPE PERKERASAN : Aspal

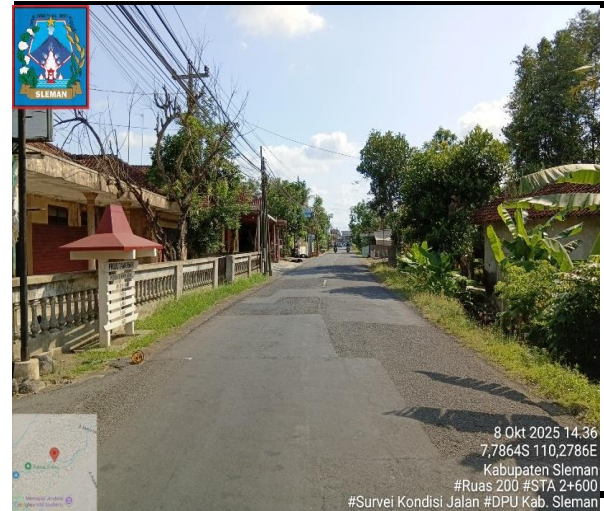
LOKASI : **STA 2+600**

KONDISI PERKERASAN : **Sedang**  
 LEBAR PERKERASAN : 5 M  
 TYPE PERKERASAN : Aspal

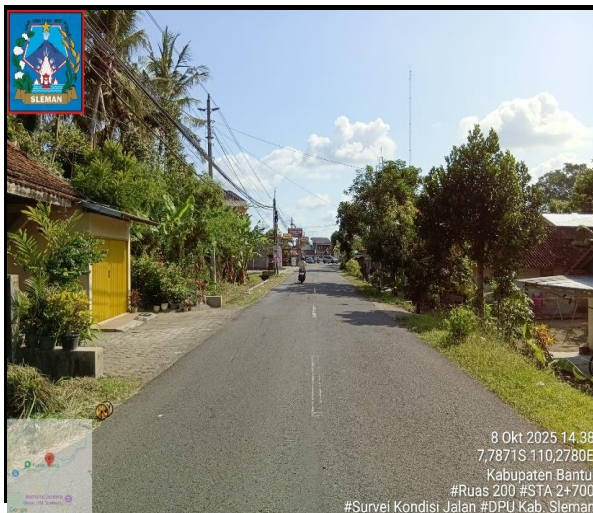
LOKASI : **STA 2+700**

KONDISI PERKERASAN : **Sedang**  
 LEBAR PERKERASAN : 5.2 M  
 TYPE PERKERASAN : Aspal

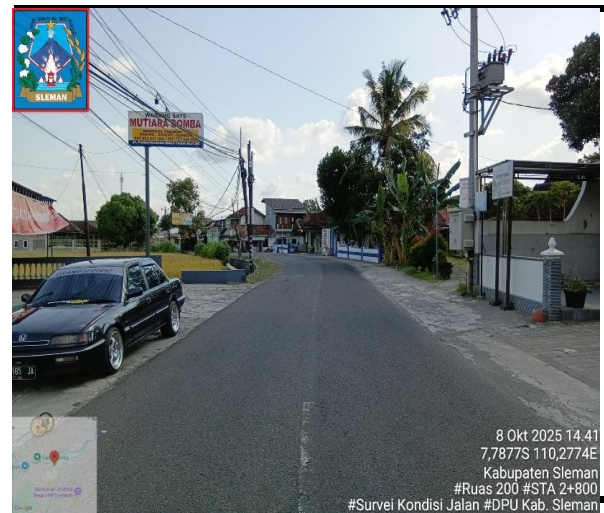
LOKASI : **STA 2+800**

KONDISI PERKERASAN : Sedang  
 LEBAR PERKERASAN : 5 M  
 TYPE PERKERASAN : Aspal

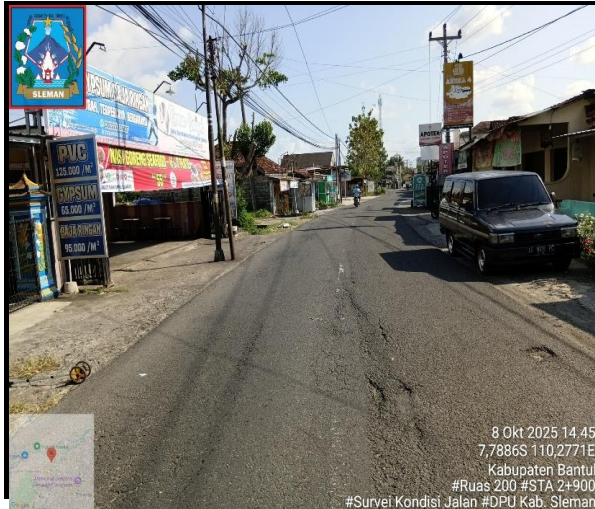
LOKASI : **STA 2+900**

KONDISI PERKERASAN : Rusak Ringan

LEBAR PERKERASAN : 5.2 M

TYPE PERKERASAN : Aspal

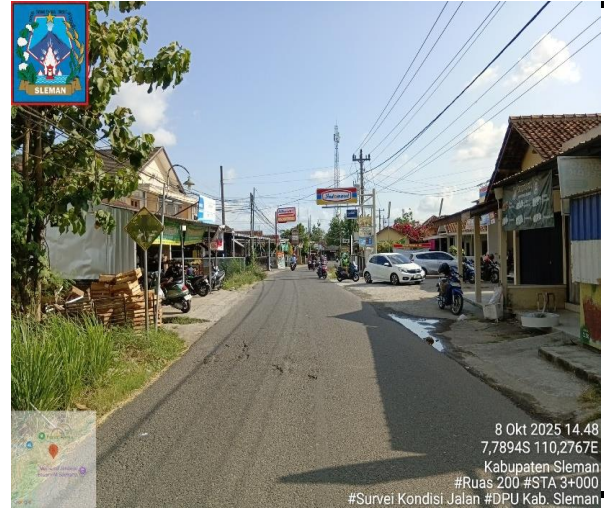
LOKASI : **STA 3+000**

KONDISI PERKERASAN : **Sedang**

LEBAR PERKERASAN : 5.2 M

TYPE PERKERASAN : Aspal

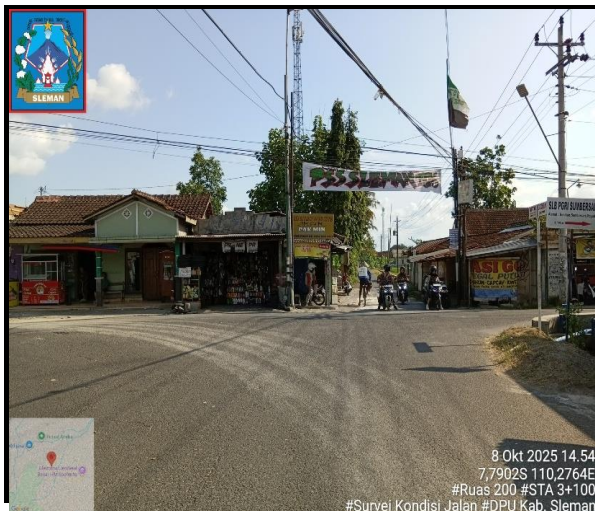
LOKASI : **STA 3+100**

KONDISI PERKERASAN : **Sedang**

LEBAR PERKERASAN : 5.2 M

TYPE PERKERASAN : Aspal

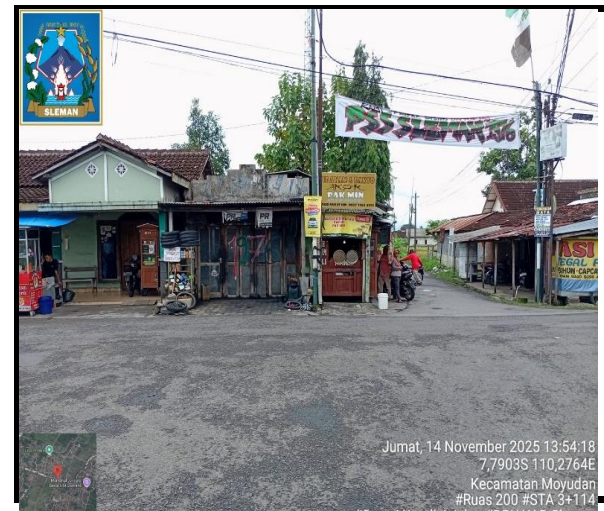
LOKASI : **STA 3+114**

KONDISI PERKERASAN : **Sedang**

LEBAR PERKERASAN : 4 M

TYPE PERKERASAN : Aspal
