## FOTO SURVEY KONDISI JALAN TAHUN 2025

**RUAS JALAN : Pasekan - Rewulu**

| NO. RUAS | NAMA RUAS | DPU Kab. Sleman | PETUGAS SURVEY | HALAMAN |
| 282 | Pasekan - Rewulu | | | 1 |

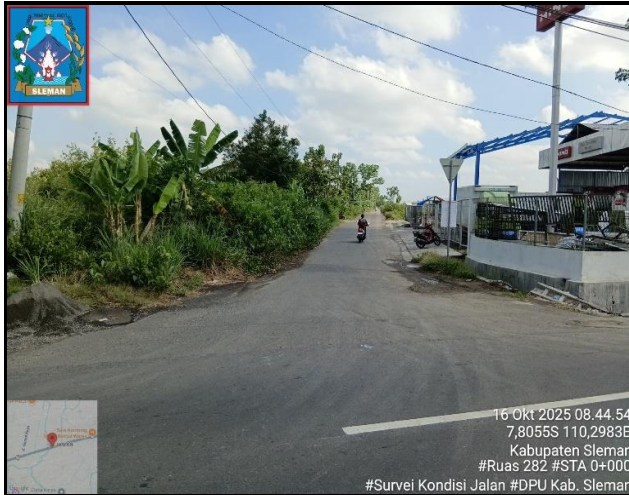
LOKASI :           **STA           0+000**

KONDISI PERKERASAN :       Sedang  
LEBAR PERKERASAN :       11,5           M  
TYPE PERKERASAN :       Aspal

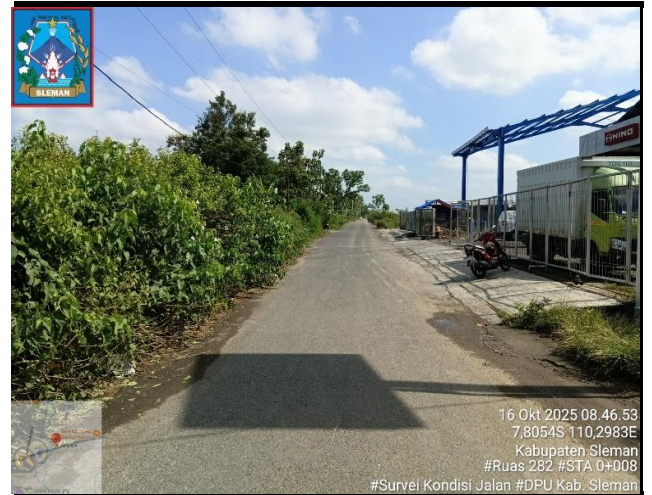
LOKASI :           **STA           0+008**

KONDISI PERKERASAN :       Baik  
LEBAR PERKERASAN :       6           M  
TYPE PERKERASAN :       Aspal

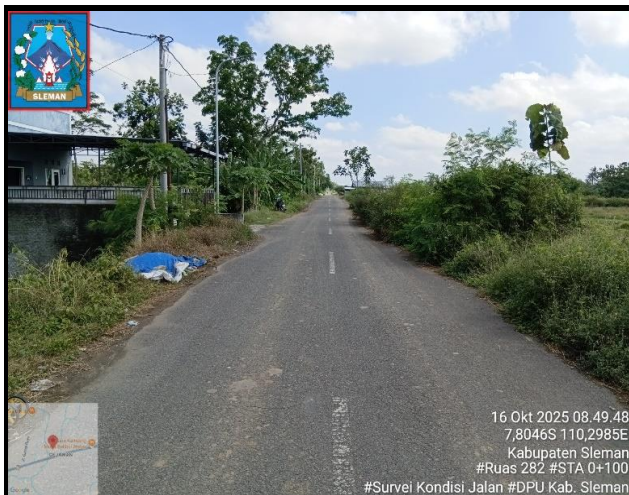
LOKASI :           **STA           0+100**

KONDISI PERKERASAN :       Baik  
LEBAR PERKERASAN :       5.3           M  
TYPE PERKERASAN :       Aspal

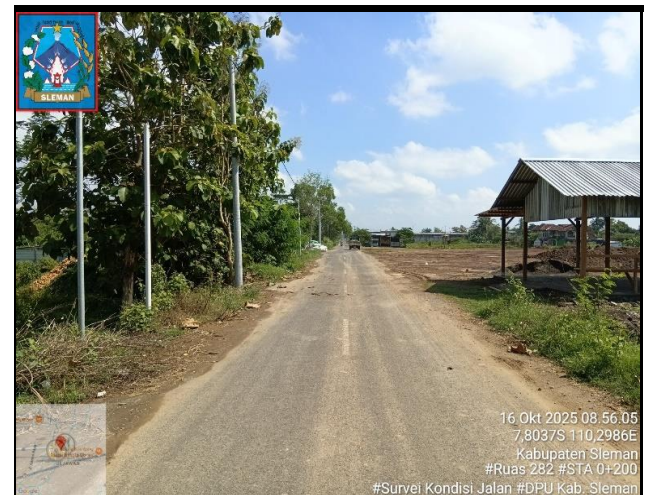
LOKASI :           **STA           0+200**

KONDISI PERKERASAN :       Baik  
LEBAR PERKERASAN :       5.3           M  
TYPE PERKERASAN :       Aspal

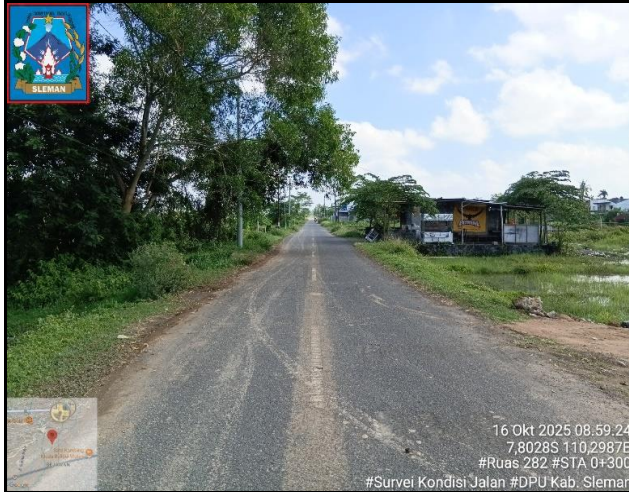
LOKASI :               **STA               0+300**

KONDISI PERKERASAN               :       Baik  
LEBAR PERKERASAN               :       5.3               M  
TYPE PERKERASAN               :       Aspal

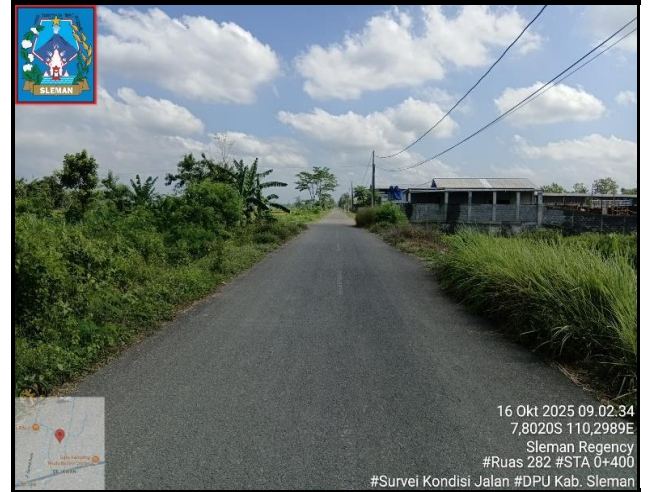
LOKASI :               **STA               0+400**

KONDISI PERKERASAN               :       Baik  
LEBAR PERKERASAN               :       5.3               M  
TYPE PERKERASAN               :       Aspal

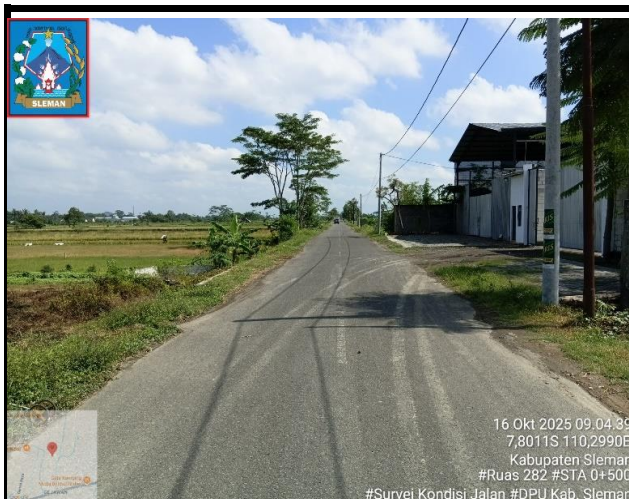
LOKASI :               **STA               0+500**

KONDISI PERKERASAN               :       Baik  
LEBAR PERKERASAN               :       5.3               M  
TYPE PERKERASAN               :       Aspal

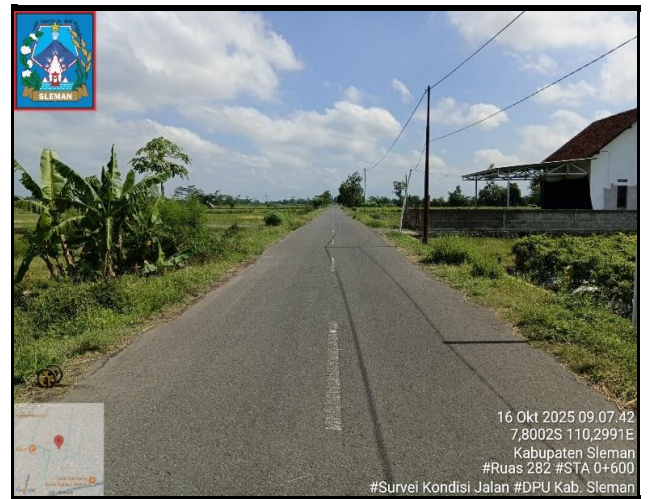
LOKASI :               **STA               0+600**

KONDISI PERKERASAN               :       Baik  
LEBAR PERKERASAN               :       5.3               M  
TYPE PERKERASAN               :       Aspal

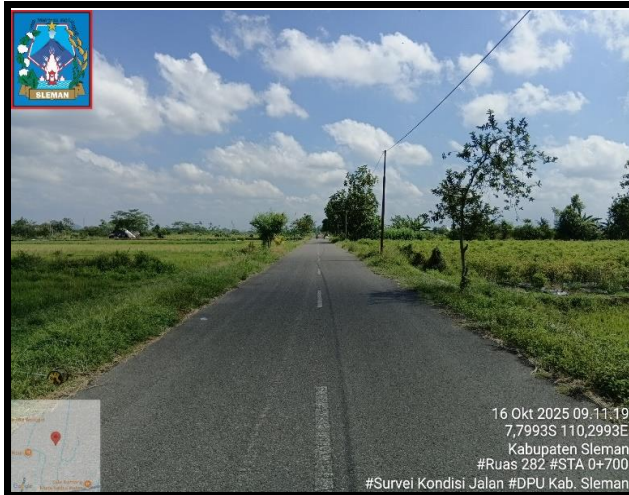
LOKASI :               **STA               0+700**

KONDISI PERKERASAN               :       Baik  
LEBAR PERKERASAN               :       5.3               M  
TYPE PERKERASAN               :       Aspal

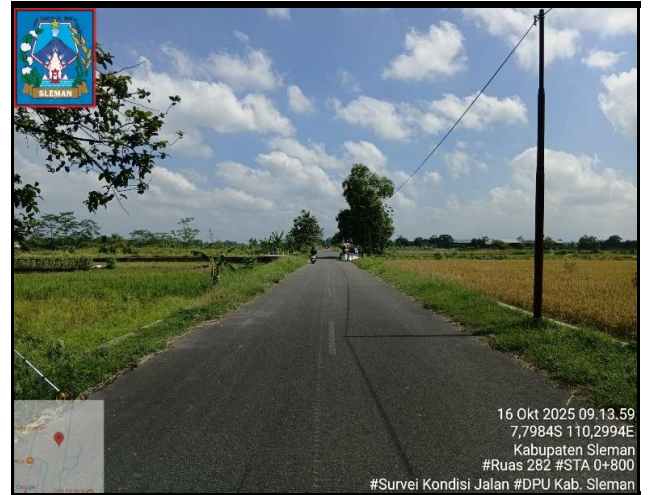
LOKASI :               **STA               0+800**

KONDISI PERKERASAN               :       Baik  
LEBAR PERKERASAN               :       5.4               M  
TYPE PERKERASAN               :       Aspal

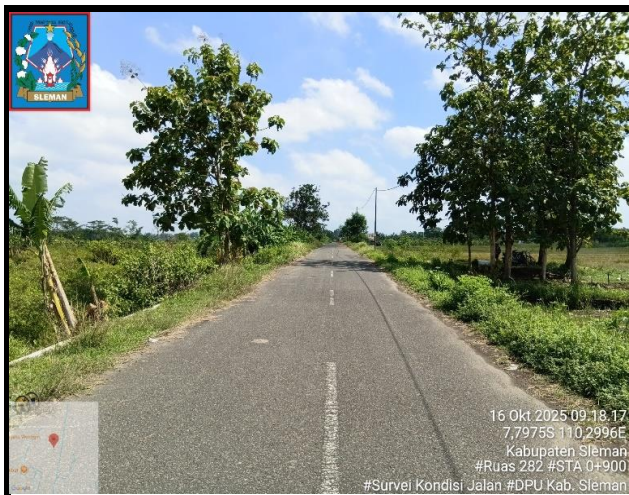
LOKASI :               **STA               0+900**

KONDISI PERKERASAN               :       Baik  
LEBAR PERKERASAN               :       5.4               M  
TYPE PERKERASAN               :       Aspal

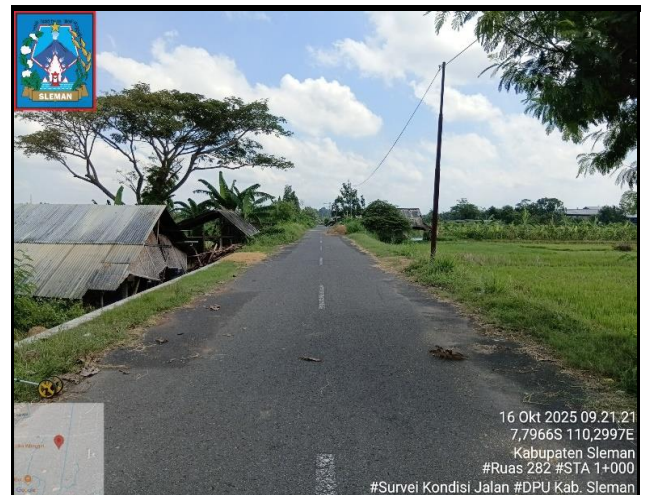
LOKASI :               **STA               1+000**

KONDISI PERKERASAN               :       Sedang  
LEBAR PERKERASAN               :       5.4               M  
TYPE PERKERASAN               :       Aspal

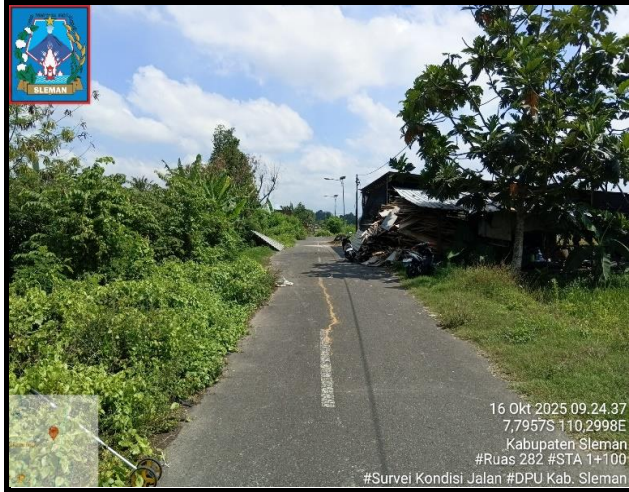
LOKASI : **STA 1+100**

KONDISI PERKERASAN : Sedang  
LEBAR PERKERASAN : 5.4 M  
TYPE PERKERASAN : Aspal

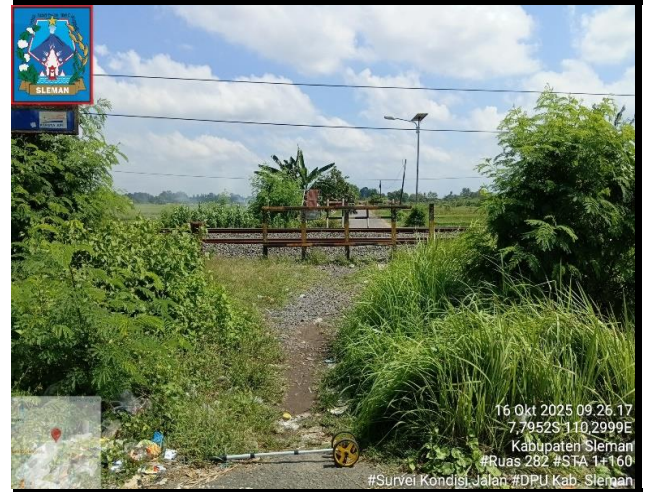
LOKASI : **STA 1+160**

KONDISI PERKERASAN : Rusak Berat  
LEBAR PERKERASAN : 6.2 M  
TYPE PERKERASAN : Aspal

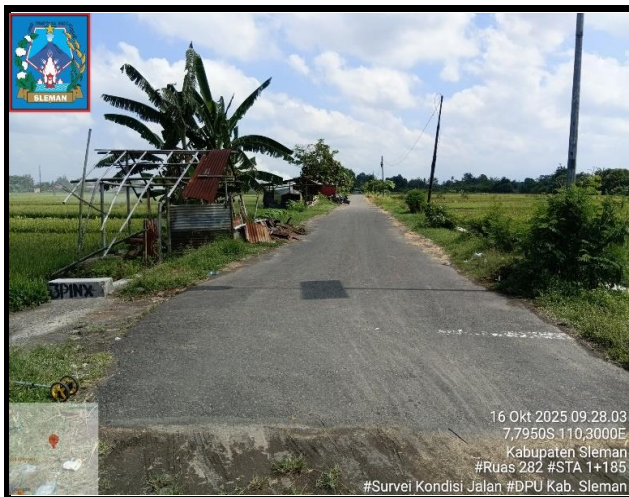
LOKASI : **STA 1+185**

KONDISI PERKERASAN : Baik  
LEBAR PERKERASAN : 5.4 M  
TYPE PERKERASAN : Aspal

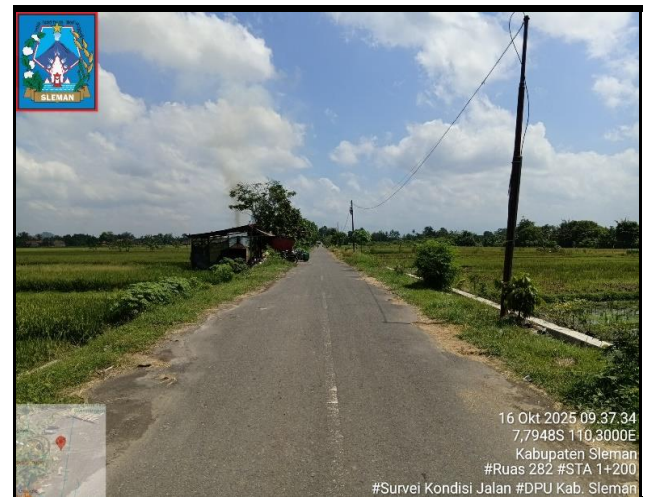
LOKASI : **STA 1+200**

KONDISI PERKERASAN : Baik  
LEBAR PERKERASAN : 5.4 M  
TYPE PERKERASAN : Aspal

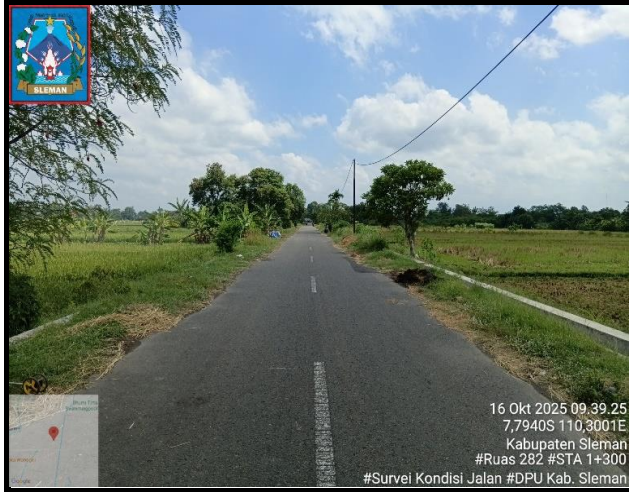
LOKASI :               **STA               1+300**

KONDISI PERKERASAN               :       Baik  
LEBAR PERKERASAN               :       5               M  
TYPE PERKERASAN               :       Aspal

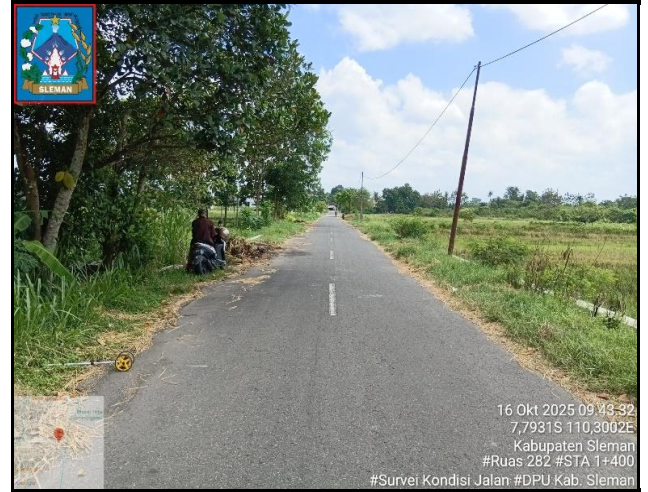
LOKASI :               **STA               1+400**

KONDISI PERKERASAN               :       Sedang  
LEBAR PERKERASAN               :       5               M  
TYPE PERKERASAN               :       Aspal

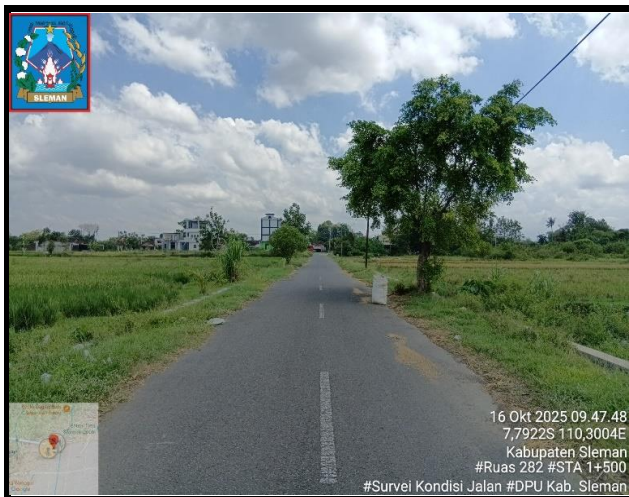
LOKASI :               **STA               1+500**

KONDISI PERKERASAN               :       Baik  
LEBAR PERKERASAN               :       5               M  
TYPE PERKERASAN               :       Aspal

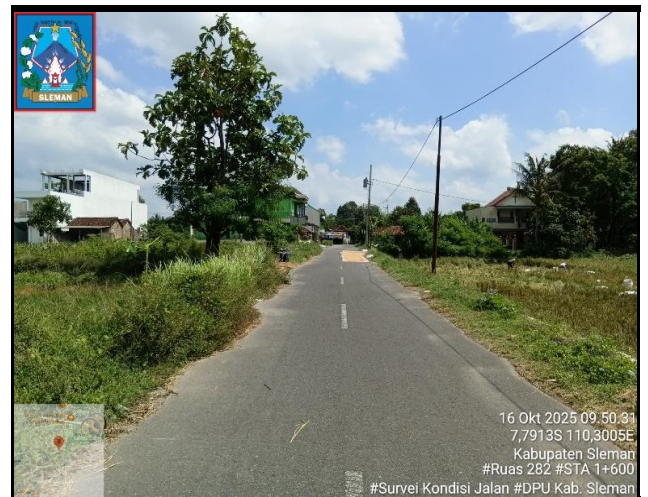
LOKASI :               **STA               1+600**

KONDISI PERKERASAN               :       Baik  
LEBAR PERKERASAN               :       5               M  
TYPE PERKERASAN               :       Aspal

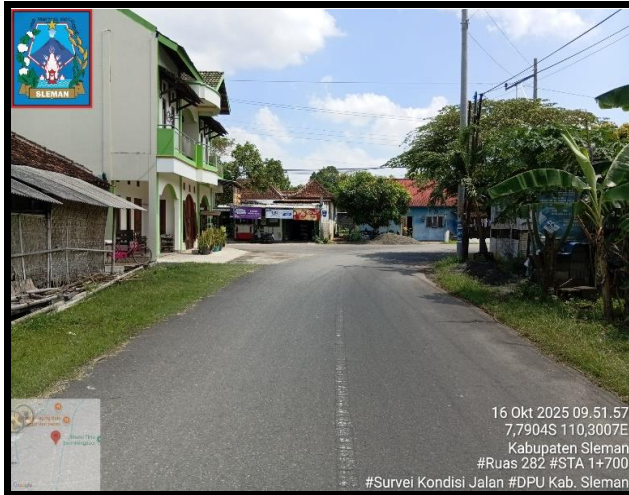
LOKASI :                **STA                1+700**

KONDISI PERKERASAN                :        Baik  
LEBAR PERKERASAN                :        5.5                M  
TYPE PERKERASAN                :        Aspal

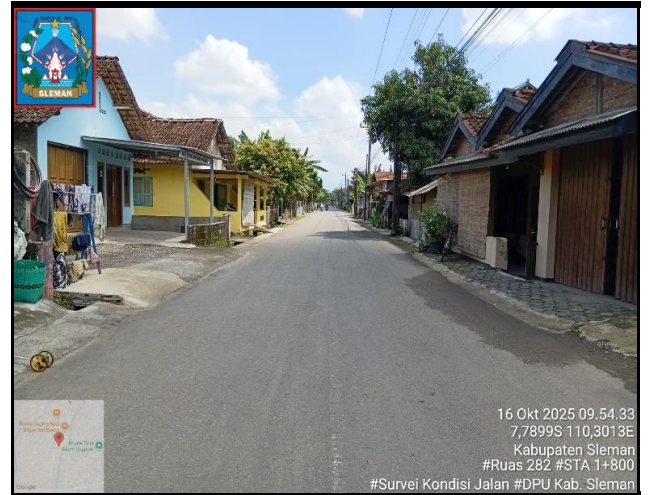
LOKASI :                **STA                1+800**

KONDISI PERKERASAN                :        Baik  
LEBAR PERKERASAN                :        5.5                M  
TYPE PERKERASAN                :        Aspal

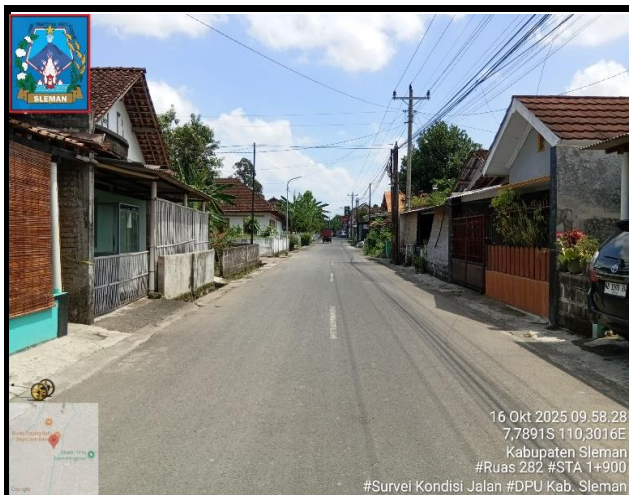
LOKASI :                **STA                1+900**

KONDISI PERKERASAN                :        Baik  
LEBAR PERKERASAN                :        5.5                M  
TYPE PERKERASAN                :        Aspal

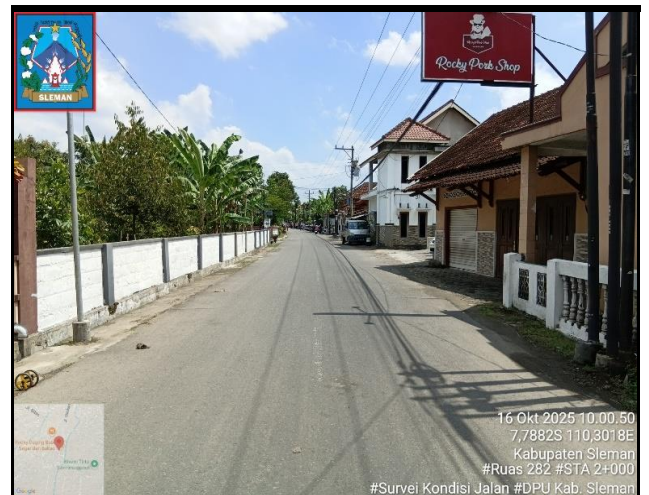
LOKASI :                **STA                2+000**

KONDISI PERKERASAN                :        Baik  
LEBAR PERKERASAN                :        5.5                M  
TYPE PERKERASAN                :        Aspal

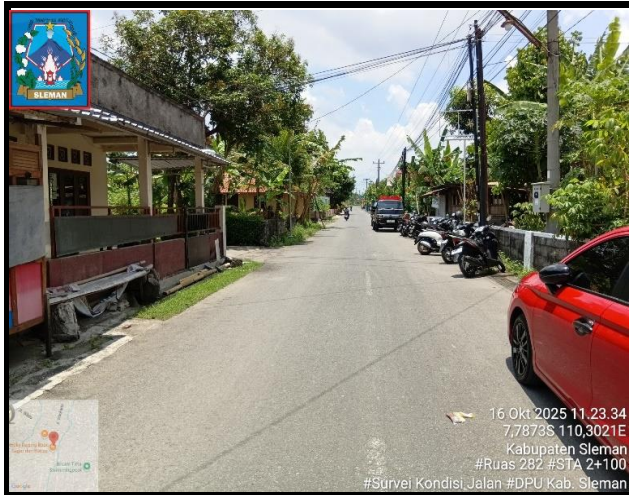
LOKASI :               **STA               2+100**

KONDISI PERKERASAN               :       Baik  
LEBAR PERKERASAN               :       5.5               M  
TYPE PERKERASAN               :       Aspal

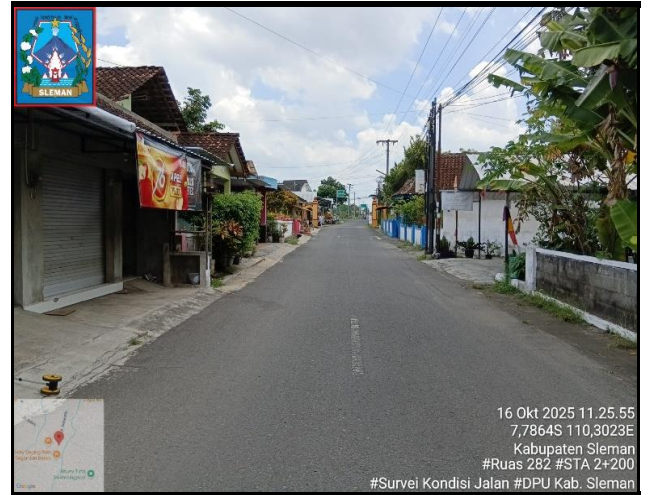
LOKASI :               **STA               2+200**

KONDISI PERKERASAN               :       Baik  
LEBAR PERKERASAN               :       5.5               M  
TYPE PERKERASAN               :       Aspal

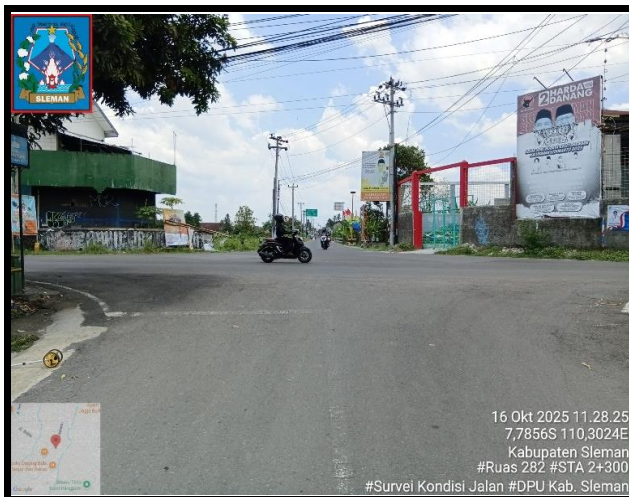
LOKASI :               **STA               2+300**

KONDISI PERKERASAN               :       Baik  
LEBAR PERKERASAN               :       6.1               M  
TYPE PERKERASAN               :       Aspal

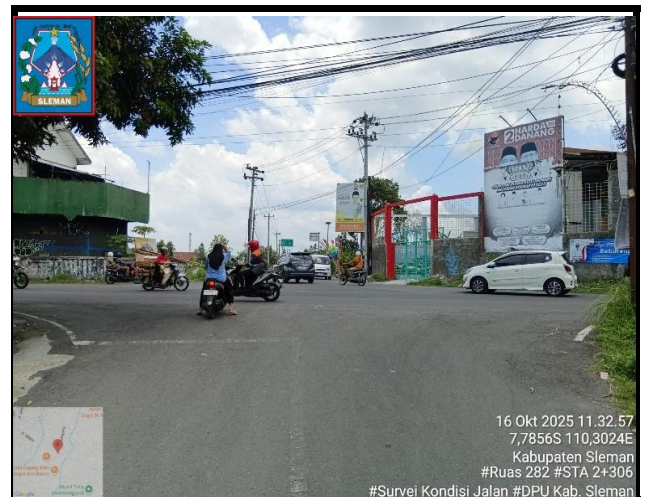
LOKASI :               **STA               2+306**

KONDISI PERKERASAN               :       Baik  
LEBAR PERKERASAN               :       22.5               M  
TYPE PERKERASAN               :       Aspal
