## FOTO SURVEY KONDISI JALAN TAHUN 2025

RUAS JALAN : JL. MUNDU - SETURAN

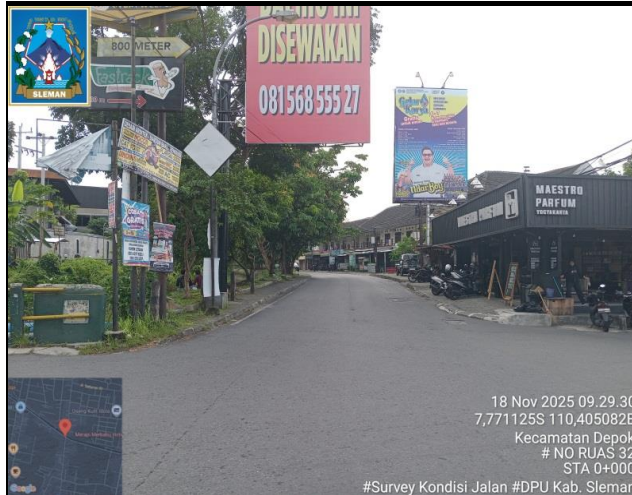
LOKASI :                **STA                0+000**

KONDISI PERKERASAN :                Baik  
LEBAR PERKERASAN :                10                M  
CATATAN :                ASPAL

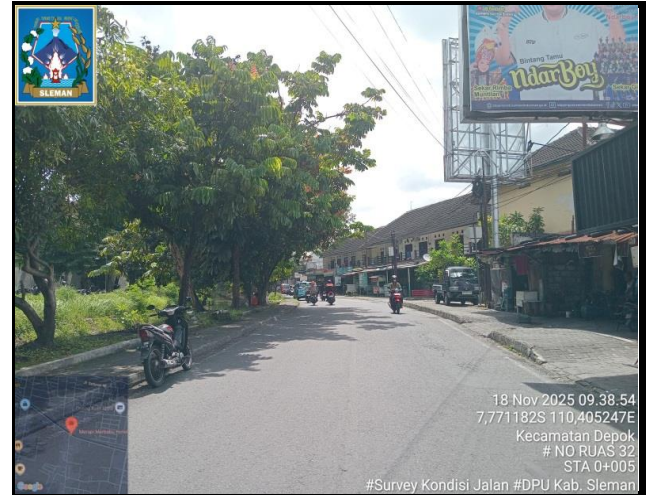
LOKASI :                **STA                0+005**

KONDISI PERKERASAN :                Sedang  
LEBAR PERKERASAN :                6.5                M  
CATATAN :                ASPAL

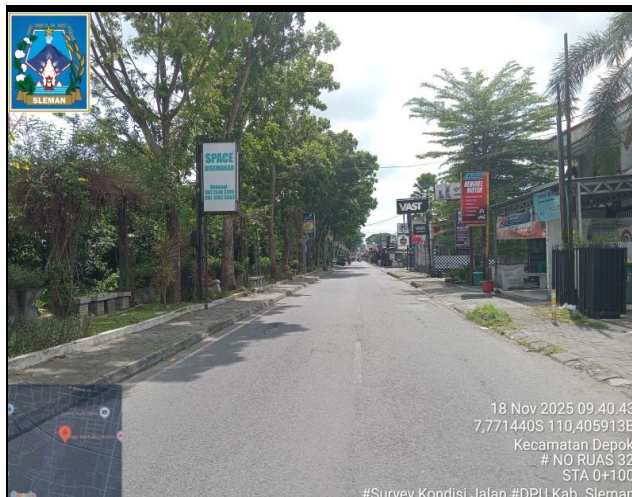
LOKASI :                **STA                0+100**

KONDISI PERKERASAN :                Sedang  
LEBAR PERKERASAN :                6                M  
CATATAN :                ASPAL

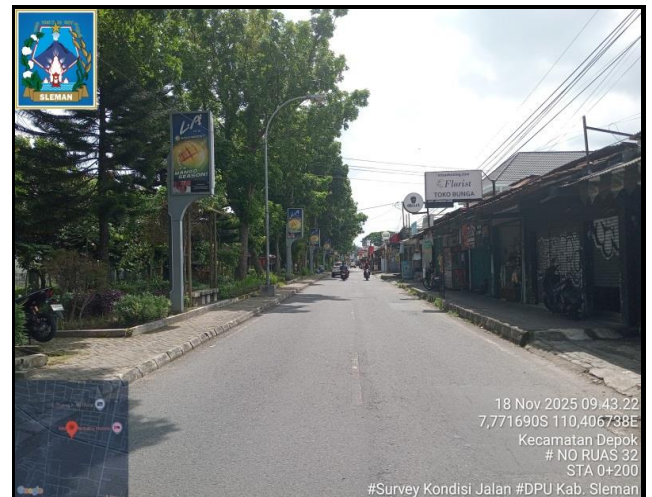
LOKASI :                **STA                0+200**

KONDISI PERKERASAN :                Sedang  
LEBAR PERKERASAN :                6                M  
CATATAN :                ASPAL

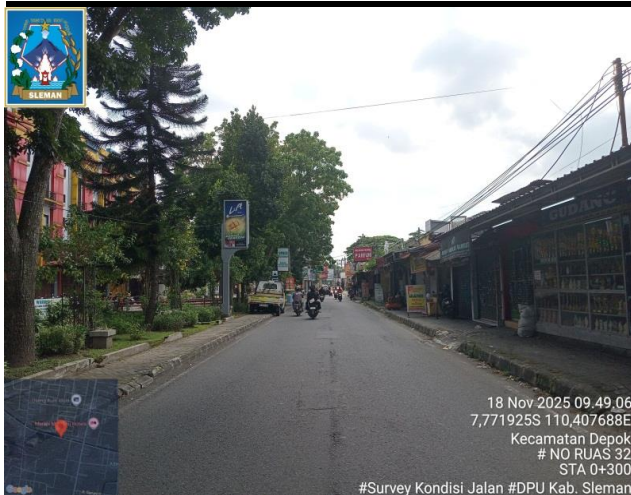
LOKASI : **STA 0+300**

KONDISI PERKERASAN : Sedang  
LEBAR PERKERASAN : 6 M  
CATATAN : ASPAL

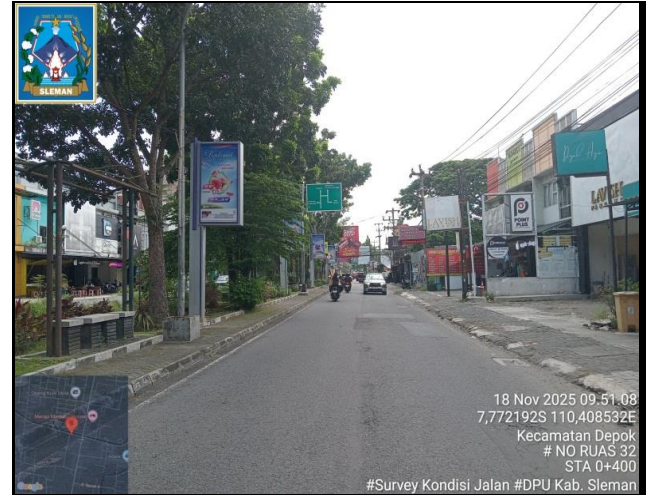
LOKASI : **STA 0+400**

KONDISI PERKERASAN : Sedang  
LEBAR PERKERASAN : 6 M  
CATATAN : ASPAL

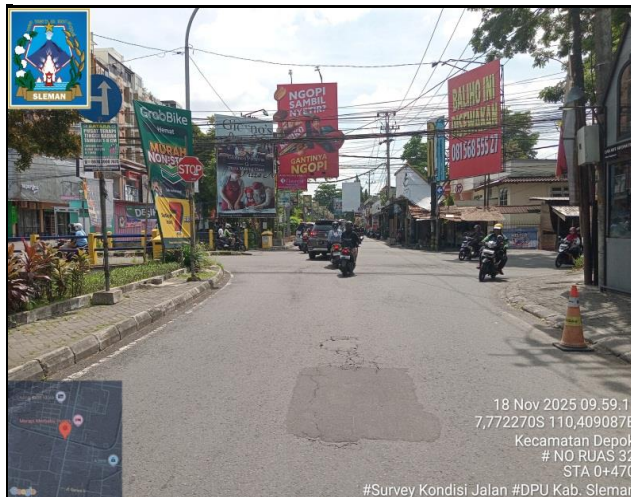
LOKASI : **STA 0+470**

KONDISI PERKERASAN : Rusak Ringan  
LEBAR PERKERASAN : 6 M  
CATATAN : ASPAL

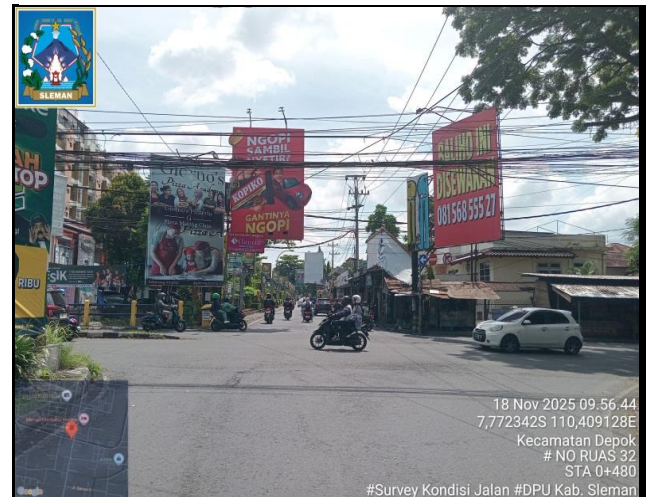
LOKASI : **STA 0+480**

KONDISI PERKERASAN : Sedang  
LEBAR PERKERASAN : 12 M  
CATATAN : ASPAL
