## FOTO SURVEY KONDISI JALAN TAHUN 2025

**RUAS JALAN : Beran - Jarakan**

| NO. RUAS | NAMA RUAS | DPU Kab. Sleman | PETUGAS SURVEY | HALAMAN |
| 365 | Beran - Jarakan | | | 1 |

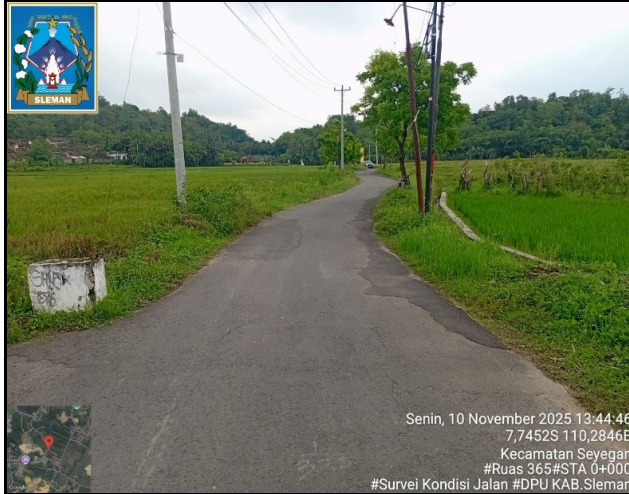
LOKASI : **STA 0+000**

KONDISI PERKERASAN : Sedang  
LEBAR PERKERASAN : 4,9 M  
TYPE PERKERASAN : Aspal

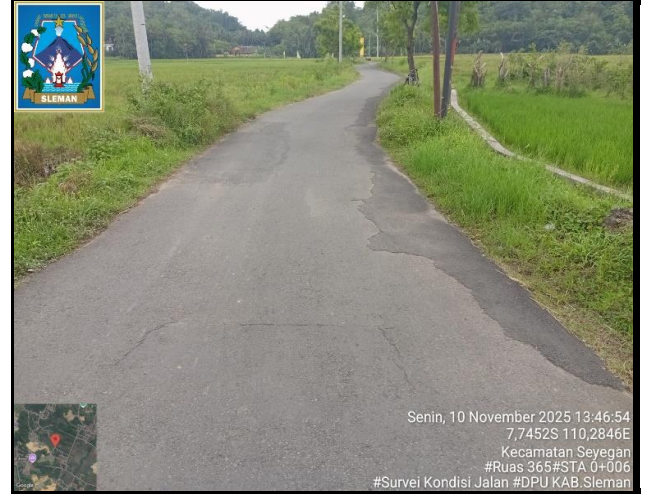
LOKASI : **STA 0+006**

KONDISI PERKERASAN : Sedang  
LEBAR PERKERASAN : 3,4 M  
TYPE PERKERASAN : Aspal

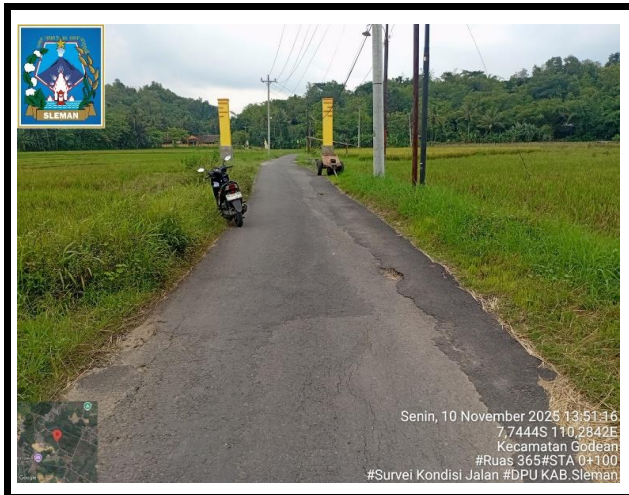
LOKASI : **STA 0+100**

KONDISI PERKERASAN : Rusak Ringan  
LEBAR PERKERASAN : 3,4 M  
TYPE PERKERASAN : Aspal

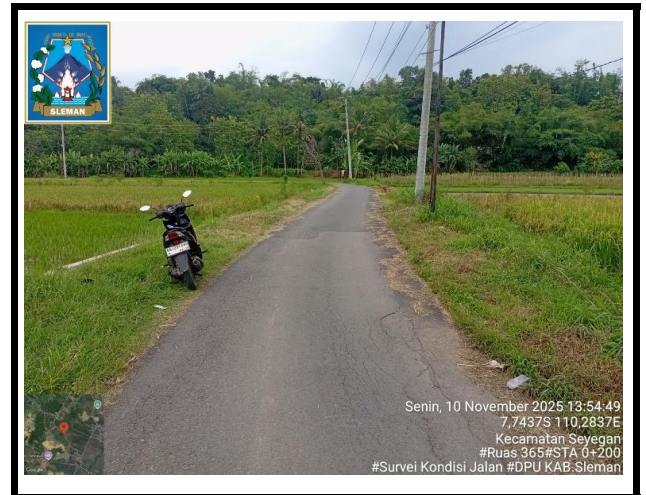
LOKASI : **STA 0+200**

KONDISI PERKERASAN : Rusak Ringan  
LEBAR PERKERASAN : 3,4 M  
TYPE PERKERASAN : Aspal

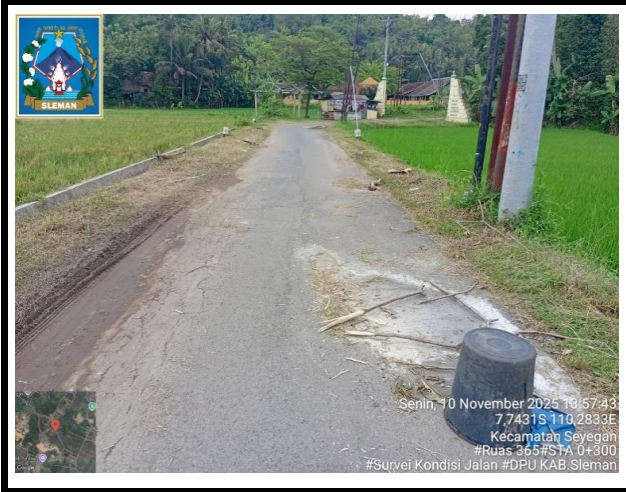
LOKASI :               **STA               0+300**

KONDISI PERKERASAN :       Rusak Ringan  
LEBAR PERKERASAN :       3,4               M  
TYPE PERKERASAN :       Aspal

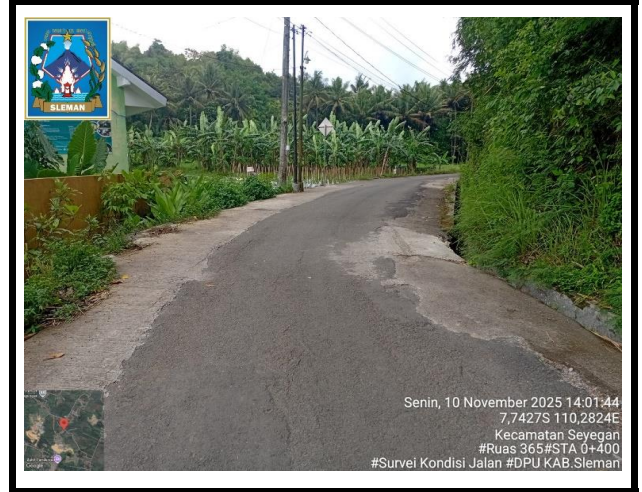
LOKASI :               **STA               0+400**

KONDISI PERKERASAN :       Sedang  
LEBAR PERKERASAN :       3,4               M  
TYPE PERKERASAN :       Aspal

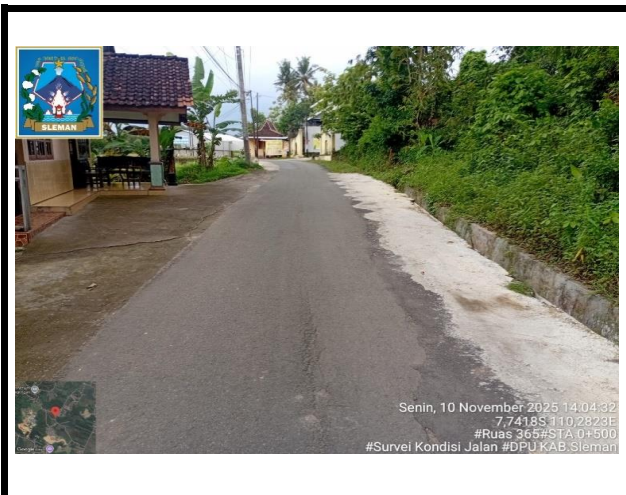
LOKASI :               **STA               0+500**

KONDISI PERKERASAN :       Sedang  
LEBAR PERKERASAN :       3,4               M  
TYPE PERKERASAN :       Aspal

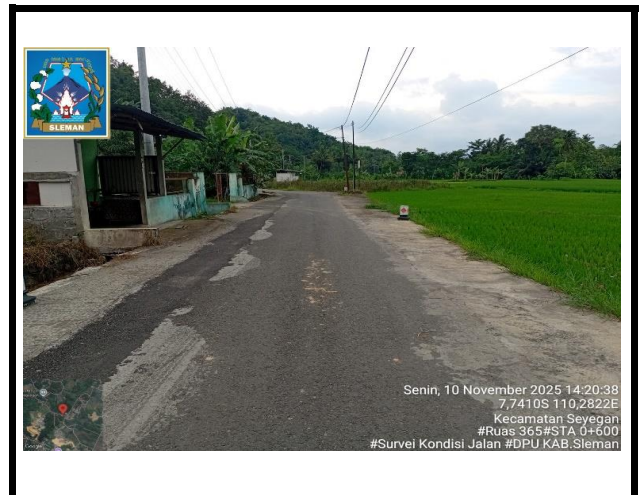
LOKASI :               **STA               0+600**

KONDISI PERKERASAN :       Sedang  
LEBAR PERKERASAN :       3,4               M  
TYPE PERKERASAN :       Aspal

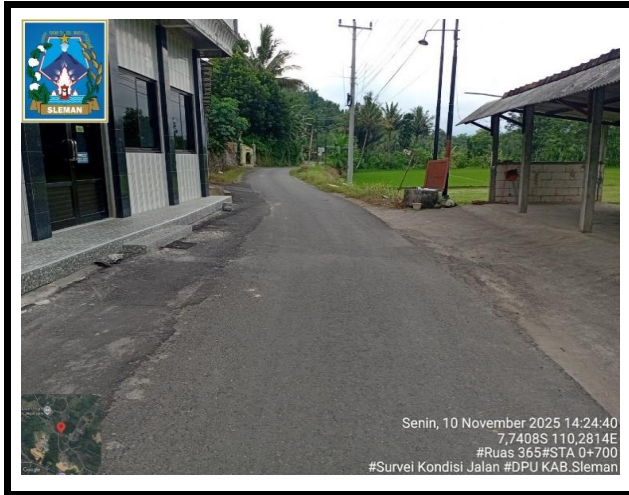
LOKASI :               **STA               0+700**

KONDISI PERKERASAN               :       Sedang  
 LEBAR PERKERASAN               :       3,4               M  
 TYPE PERKERASAN               :       Aspal

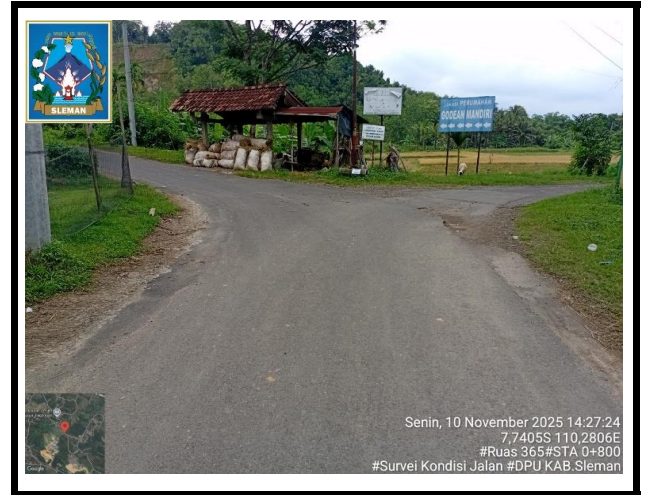
LOKASI :               **STA               0+800**

KONDISI PERKERASAN               :       Sedang  
 LEBAR PERKERASAN               :       3,4               M  
 TYPE PERKERASAN               :       Aspal

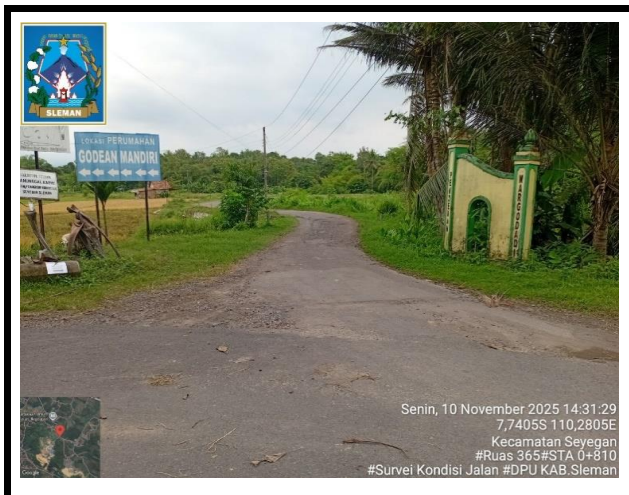
LOKASI :               **STA               0+810**

KONDISI PERKERASAN               :       Rusak Berat  
 LEBAR PERKERASAN               :       3,0               M  
 TYPE PERKERASAN               :       Aspal

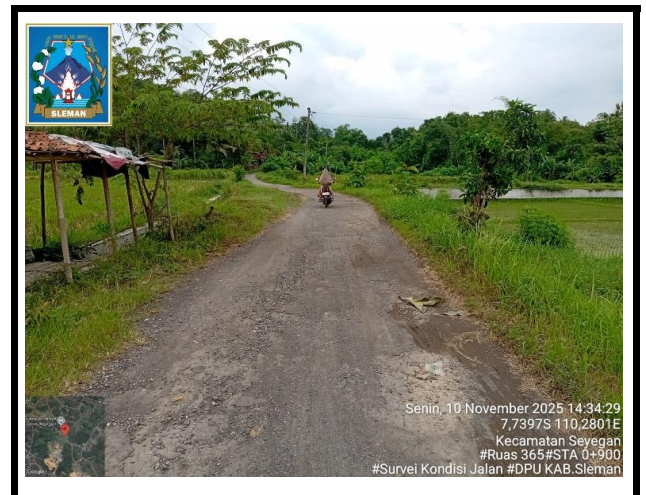
LOKASI :               **STA               0+900**

KONDISI PERKERASAN               :       Rusak Berat  
 LEBAR PERKERASAN               :       3,0               M  
 TYPE PERKERASAN               :       Aspal

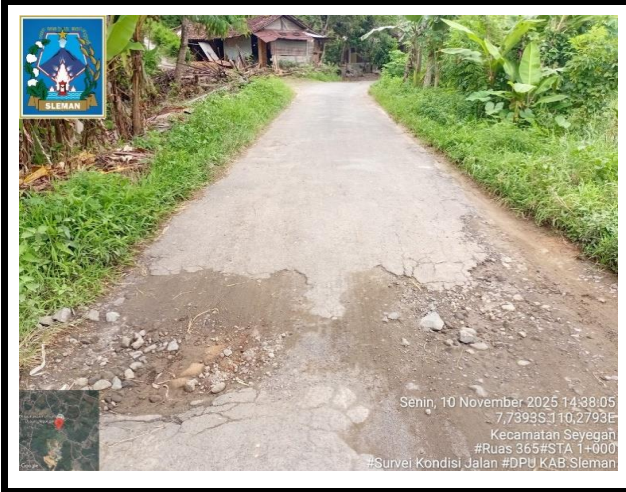
LOKASI :               **STA               1+000**

KONDISI PERKERASAN               :       Rusak Berat  
LEBAR PERKERASAN               :       3,0               M  
TYPE PERKERASAN               :       Aspal

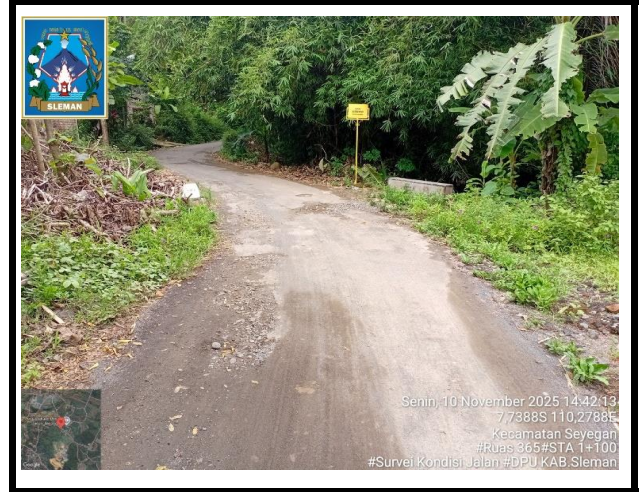
LOKASI :               **STA               1+100**

KONDISI PERKERASAN               :       Rusak Berat  
LEBAR PERKERASAN               :       3,0               M  
TYPE PERKERASAN               :       Aspal

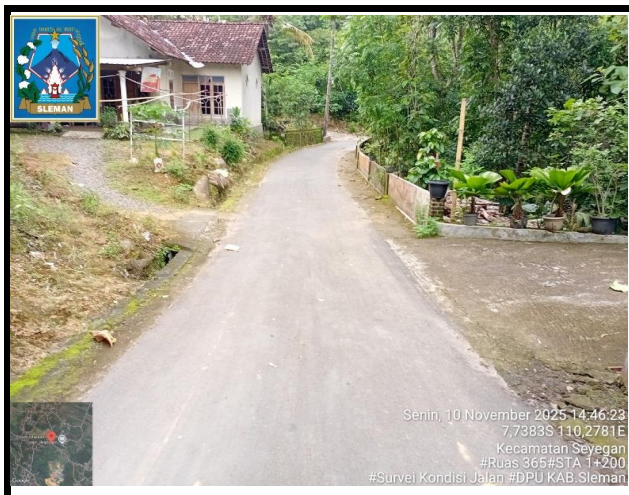
LOKASI :               **STA               1+200**

KONDISI PERKERASAN               :       Rusak Berat  
LEBAR PERKERASAN               :       3,0               M  
TYPE PERKERASAN               :       Aspal

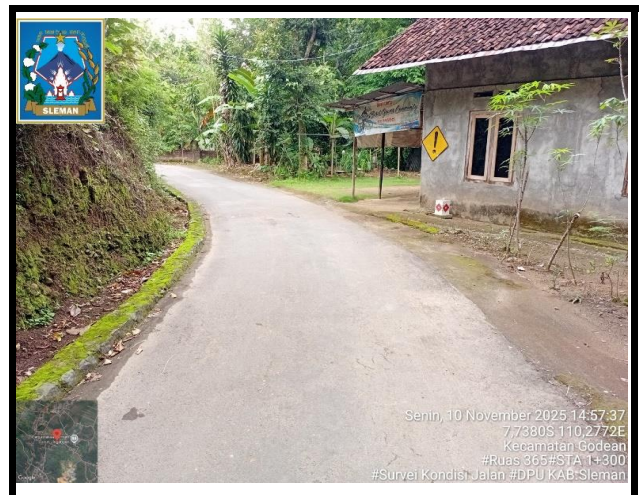
LOKASI :               **STA               1+300**

KONDISI PERKERASAN               :       Sedang  
LEBAR PERKERASAN               :       3,0               M  
TYPE PERKERASAN               :       Aspal

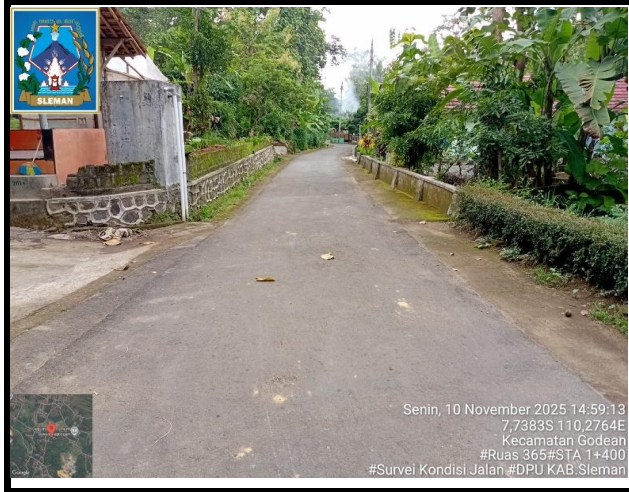
LOKASI :               **STA               1+400**

KONDISI PERKERASAN               :       Baik  
LEBAR PERKERASAN               :       3,0               M  
TYPE PERKERASAN               :       Aspal

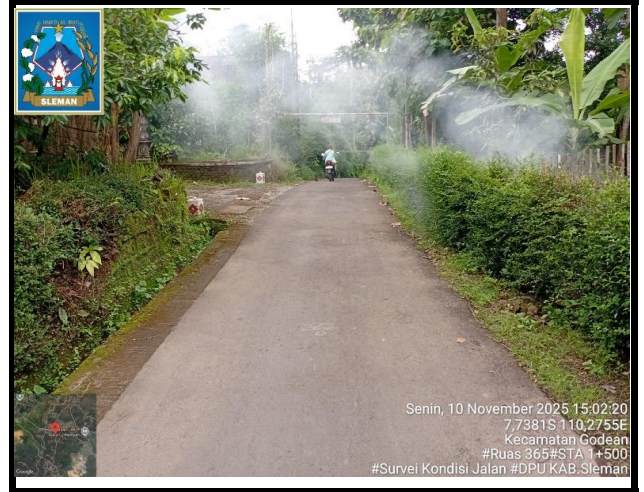
LOKASI :               **STA               1+500**

KONDISI PERKERASAN               :       Baik  
LEBAR PERKERASAN               :       3,0               M  
TYPE PERKERASAN               :       Aspal

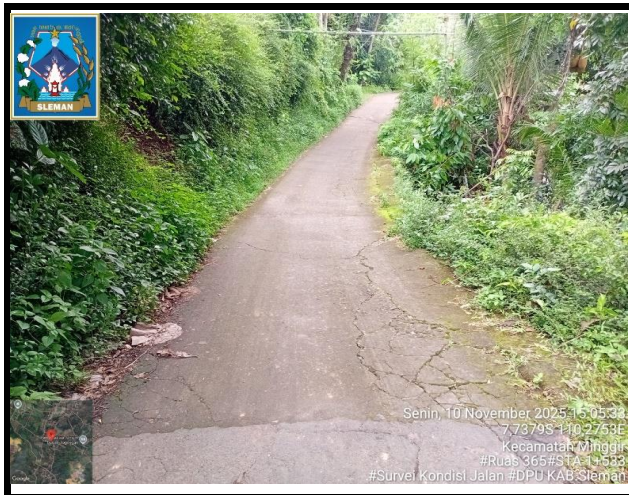
LOKASI :               **STA               1+553**

KONDISI PERKERASAN               :       Rusak Ringan  
LEBAR PERKERASAN               :       3,0               M  
TYPE PERKERASAN               :       Beton

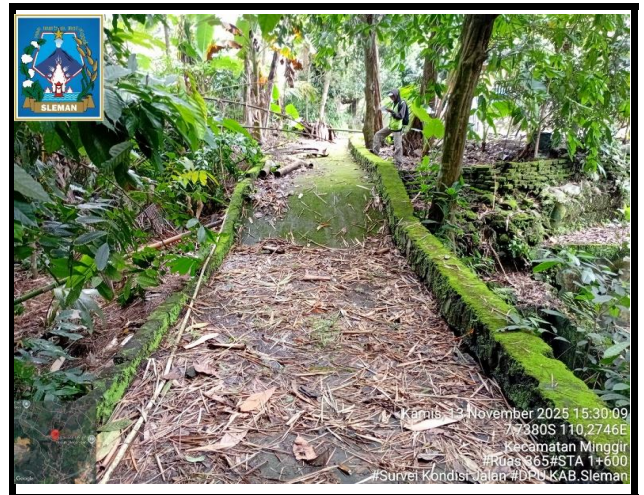
LOKASI :               **STA               1+600**

KONDISI PERKERASAN               :       Rusak Berat  
LEBAR PERKERASAN               :       2,2               M  
TYPE PERKERASAN               :       Aspal

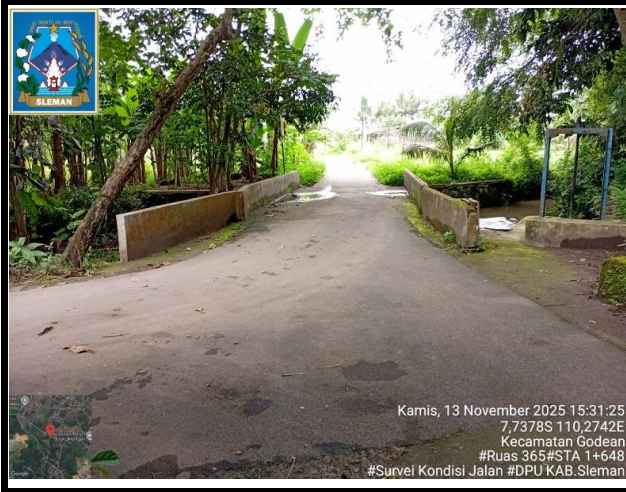
LOKASI :               **STA               1+648**

KONDISI PERKERASAN               :       Baik  
LEBAR PERKERASAN               :       3,6               M  
TYPE PERKERASAN               :       Aspal

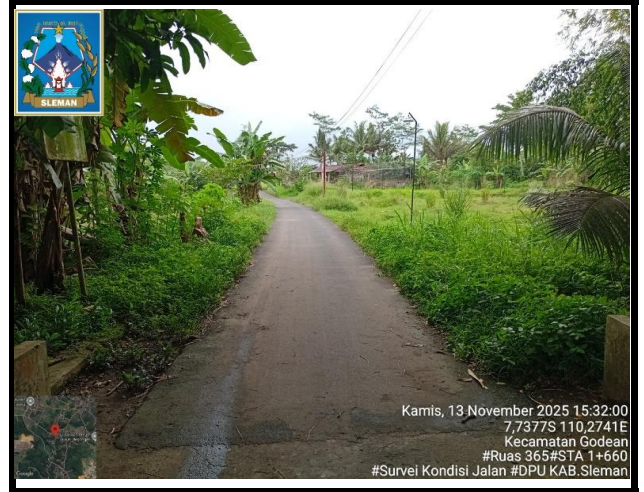
LOKASI :               **STA               1+660**

KONDISI PERKERASAN               :       Baik  
LEBAR PERKERASAN               :       2,8               M  
TYPE PERKERASAN               :       Aspal

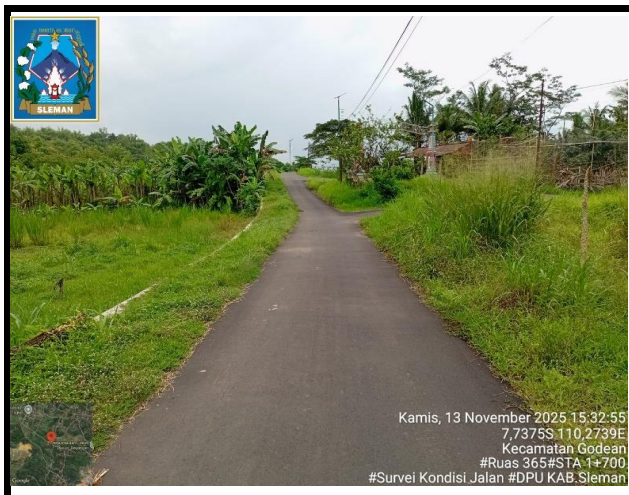
LOKASI :               **STA               1+700**

KONDISI PERKERASAN               :       Baik  
LEBAR PERKERASAN               :       2,8               M  
TYPE PERKERASAN               :       Aspal

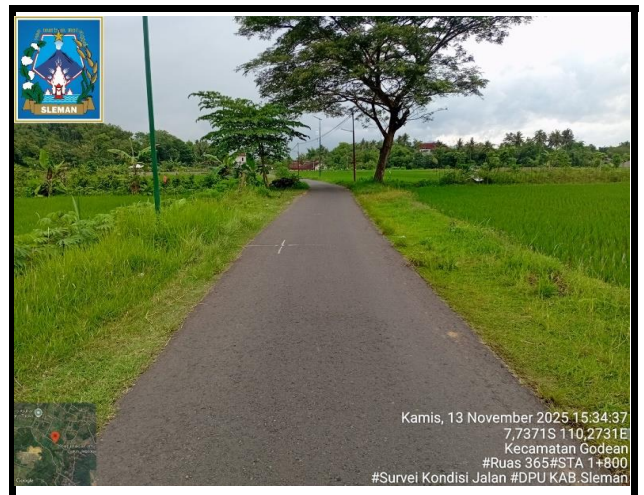
LOKASI :               **STA               1+800**

KONDISI PERKERASAN               :       Baik  
LEBAR PERKERASAN               :       2,8               M  
TYPE PERKERASAN               :       Aspal

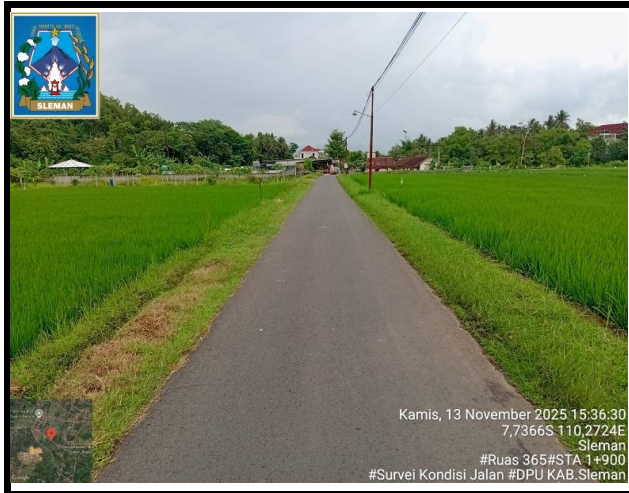
LOKASI :           **STA     1+900**

KONDISI PERKERASAN           :     Baik  
LEBAR PERKERASAN            :     2,8            M  
TYPE PERKERASAN             :     Aspal

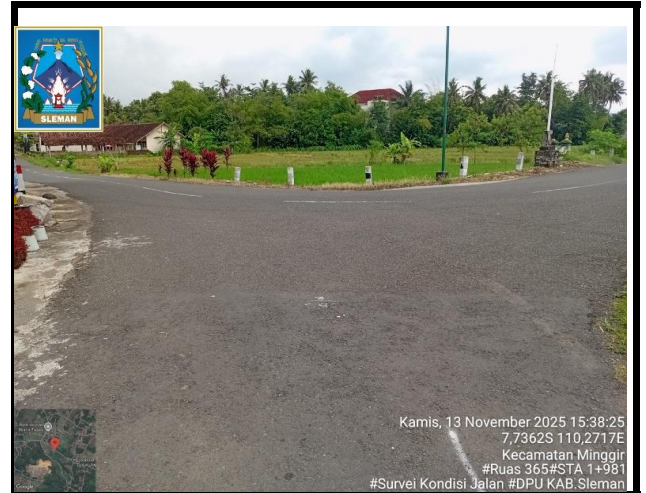
LOKASI :           **STA     1+981**

KONDISI PERKERASAN           :     Baik  
LEBAR PERKERASAN            :     3,4  
TYPE PERKERASAN             :     Aspal

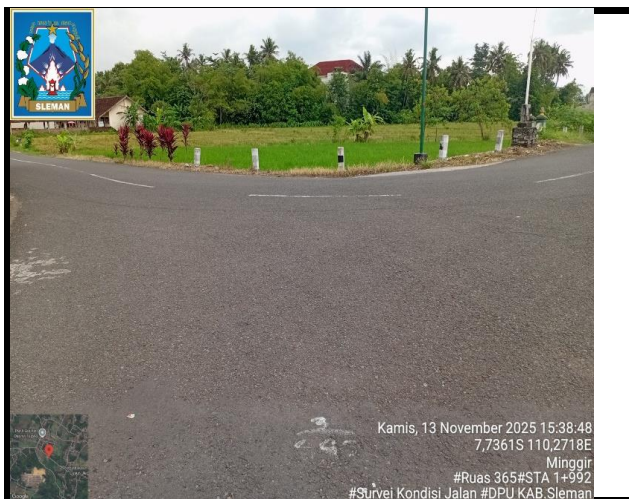
LOKASI :           **STA     1+992**

KONDISI PERKERASAN           :     Baik  
LEBAR PERKERASAN            :     4,9            M  
TYPE PERKERASAN             :     Aspal

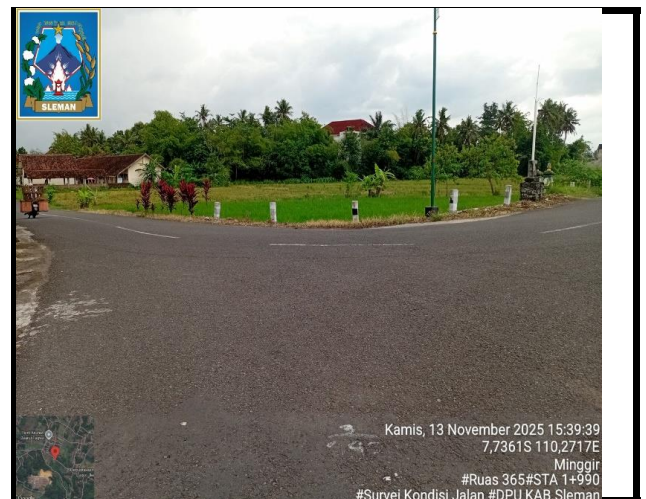
LOKASI :           **STA     1+990**

KONDISI PERKERASAN           :     Baik  
LEBAR PERKERASAN            :     4,9            M  
TYPE PERKERASAN             :     Aspal
